Gemeinde Dettingen a. d. Erms
Marktplatz 1
72581 Dettingen an der Erms

Gemeindeverbindungsstraße Dettingen a. d. Erms - Hülben

Machbarkeitsstudie

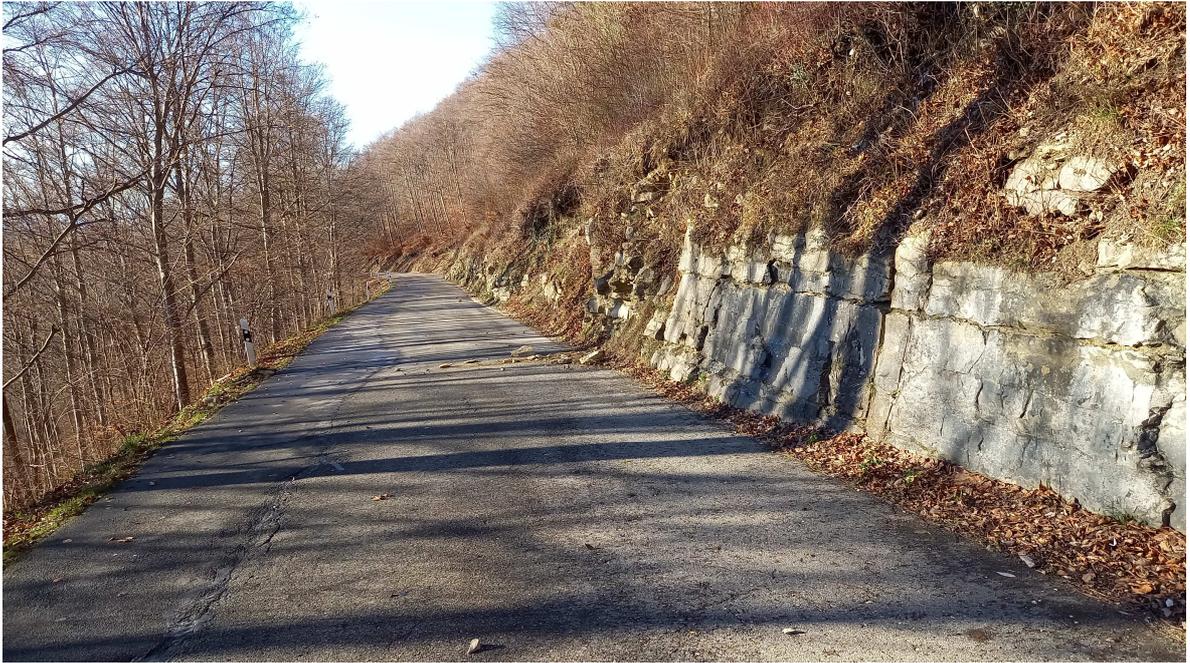
25.12.2022 – Hangschutt und Steinschlag

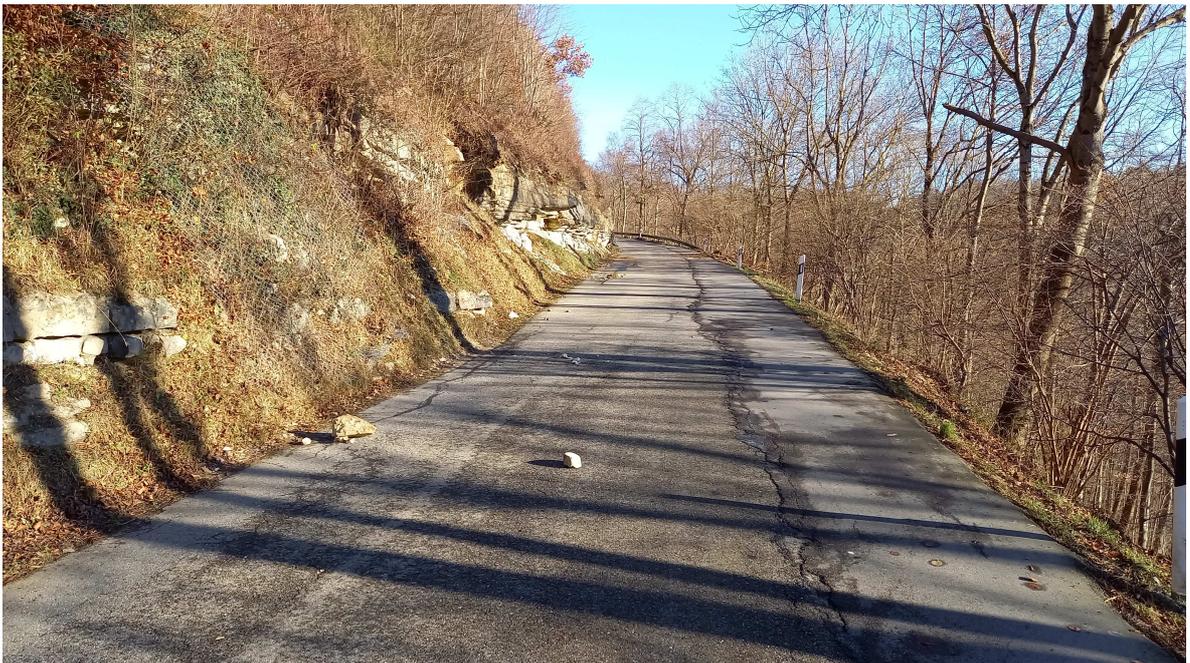
25.12.2022 – Steinschlag, abschüssige Fahrbahnbeläge, desolate Bankette

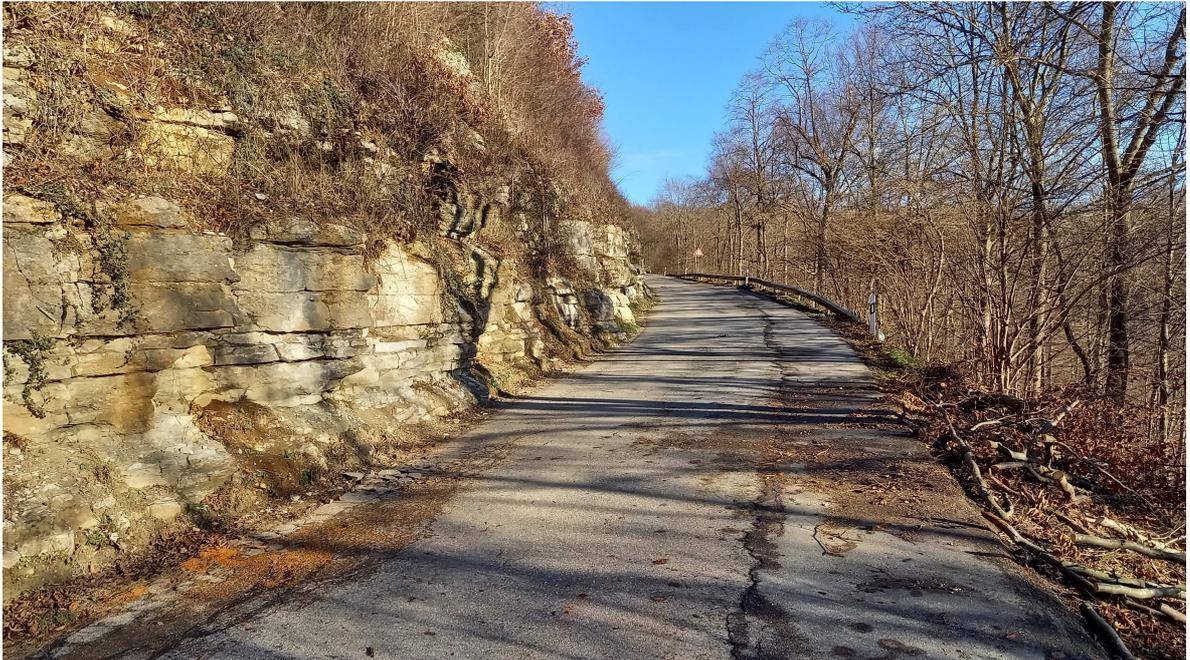
25.12.2022 – loses Astwerk, Laub, Hangschutt, Steine

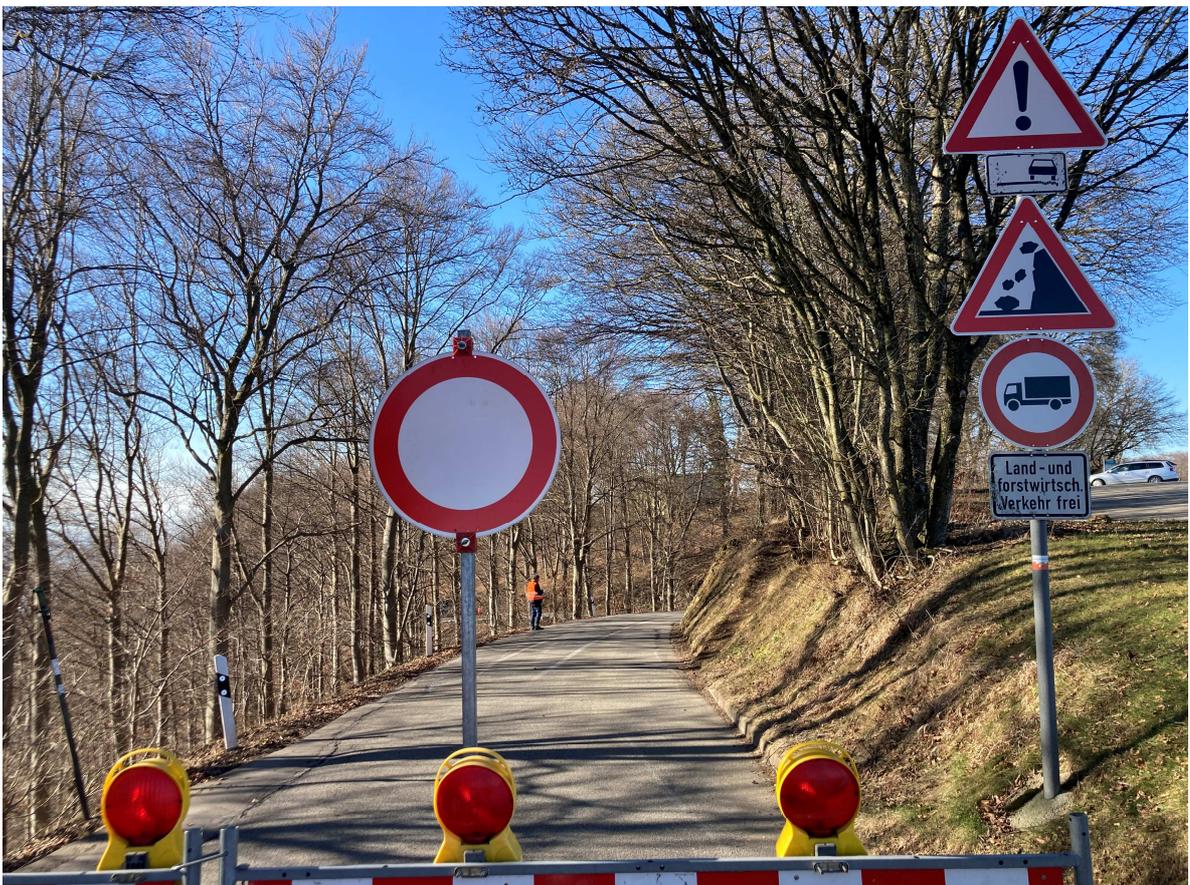
15.02.2023 – Steige gesperrt wegen Felsberäumungsarbeiten

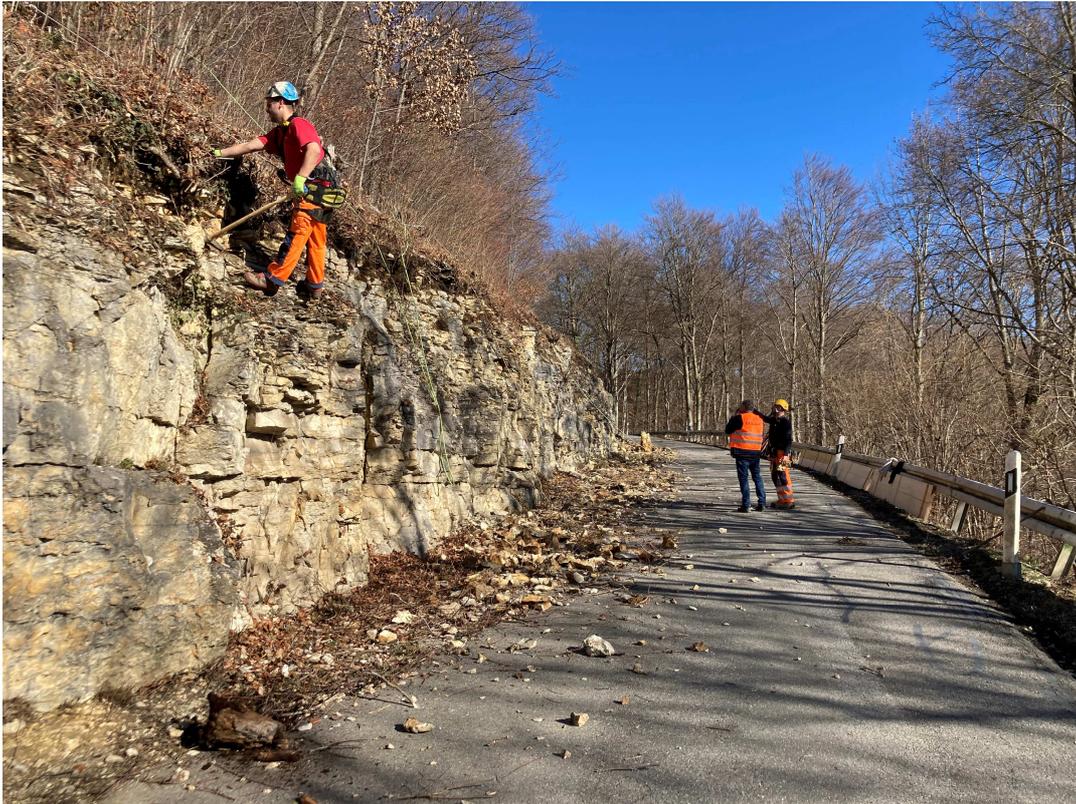
15.02.2023 – Felsberäumungsarbeiten, abschüssige Fahrbahnbeläge, desolate Bankette

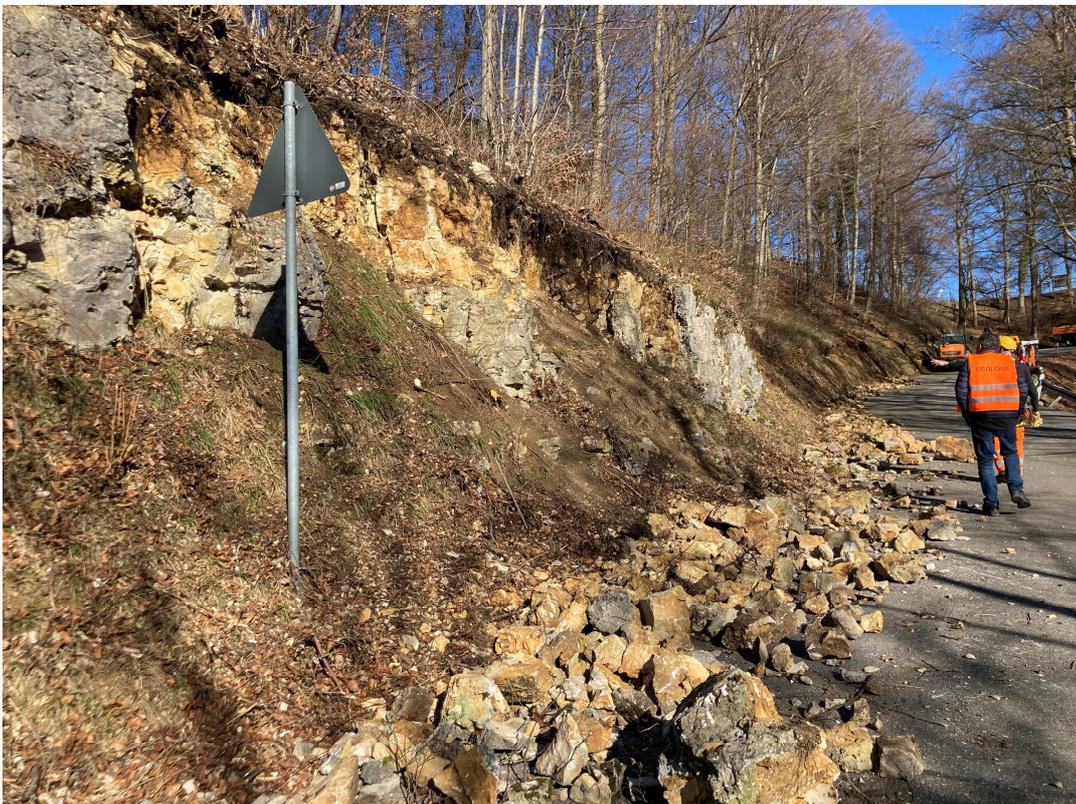
15.02.2023 – Felsberäumungsarbeiten

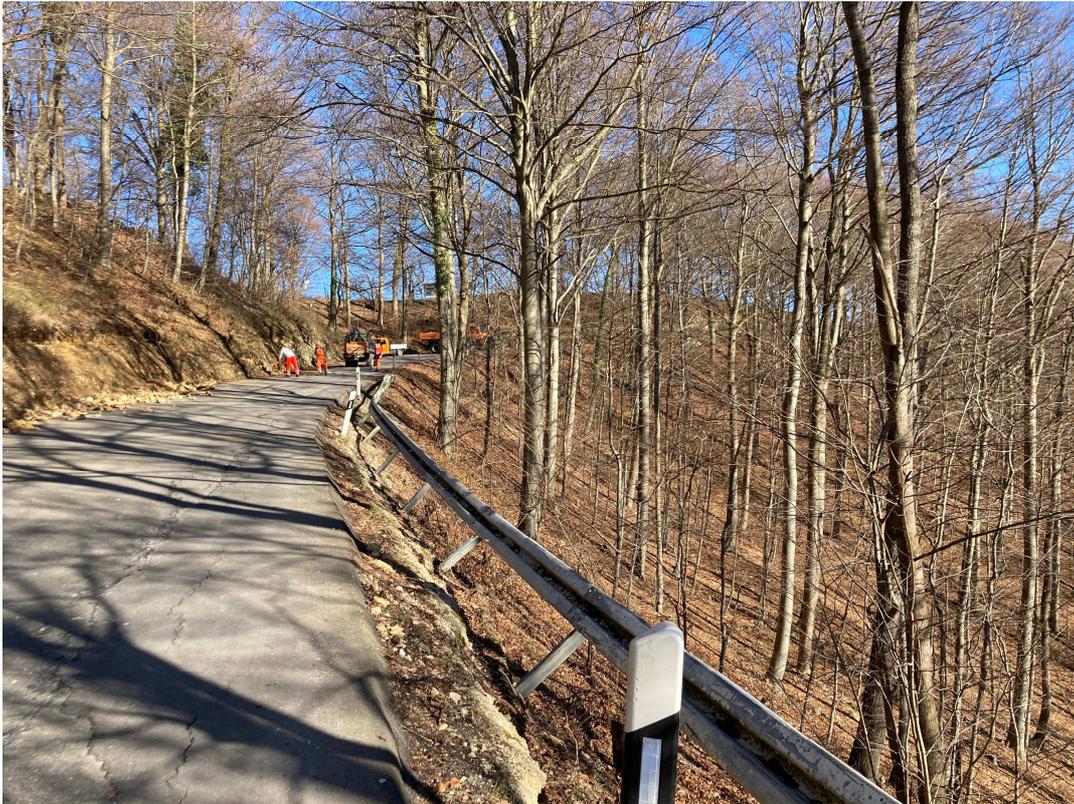
Die vorhandene Fahrbahn weist im Wald teilweise eine Breite von nur ca. 5,50 m auf. Bankette sind hangseitig so gut wie nicht vorhanden, da unmittelbar am Fahrbahnrand Fels ansteht. Talseitig sind die Fahrbahnbeläge brüchig und bereits mehrfach mit Asphalt überzogen worden. Die Bankette sind abgespült, so dass der Straßenunterbau freiliegt und dieser sich bereits durch Witterungseinflüsse zersetzt. Begegnungsverkehr ist nur eingeschränkt möglich und Fahrzeuge müssen dann rückwärts stoßen und in Ausweichbuchten warten bis das entgegenkommende Fahrzeug vorbei und die Fahrbahn wieder frei ist. Leitpfosten und Schutzplanken bewegen sich infolge Erosion talwärts und rutschen ab.

15.02.2023 – abschüssige Fahrbahnbeläge, desolante Bankette, abgerutschte Schutzplanken

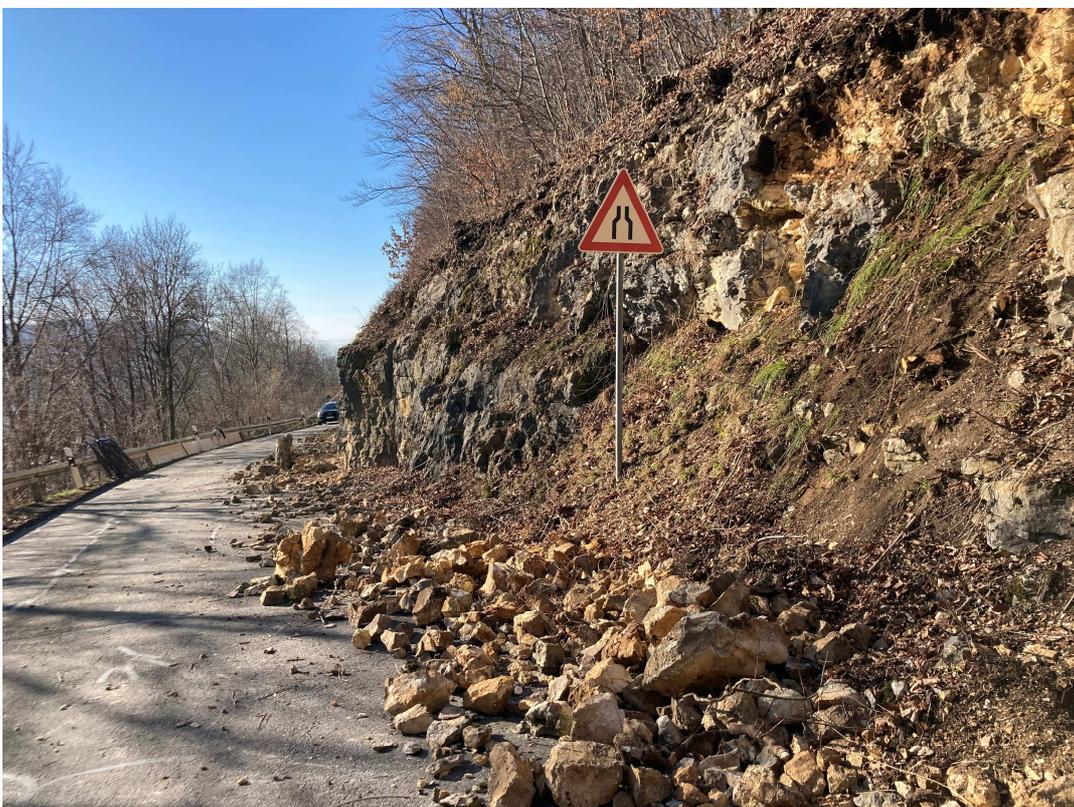
15.02.2023 – Felsberäumungsarbeiten

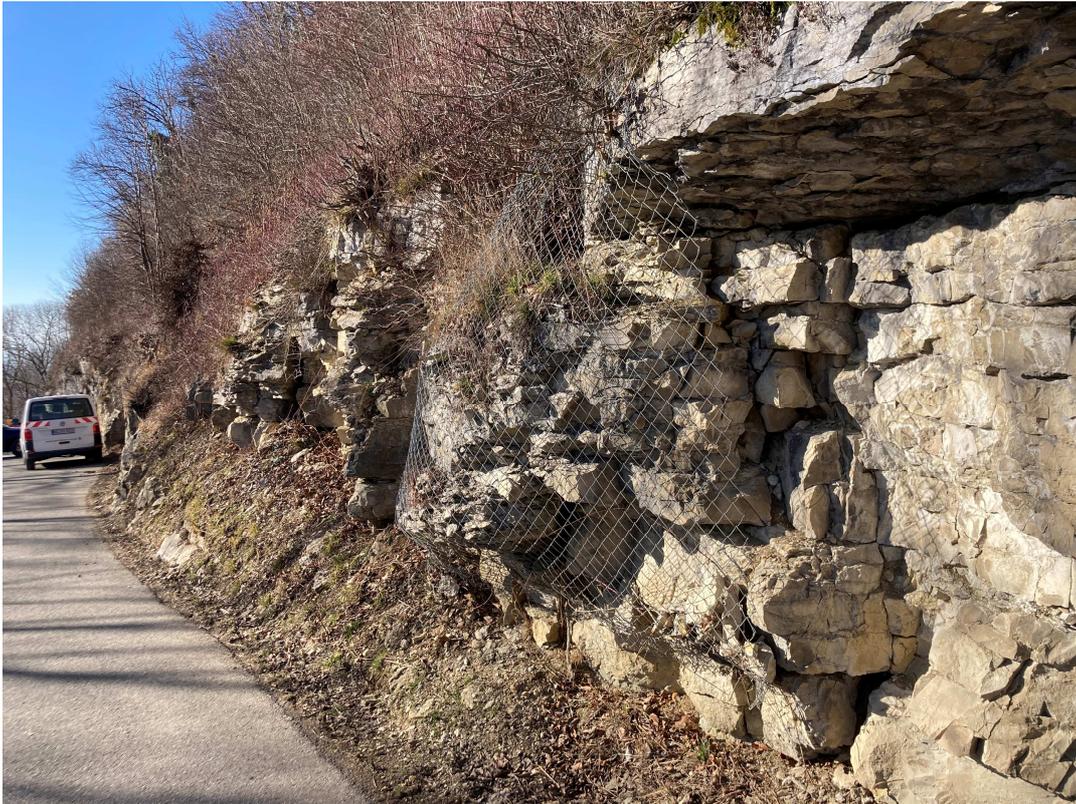
15.02.2023 – best. Vernetzung am freiliegenden Felsen

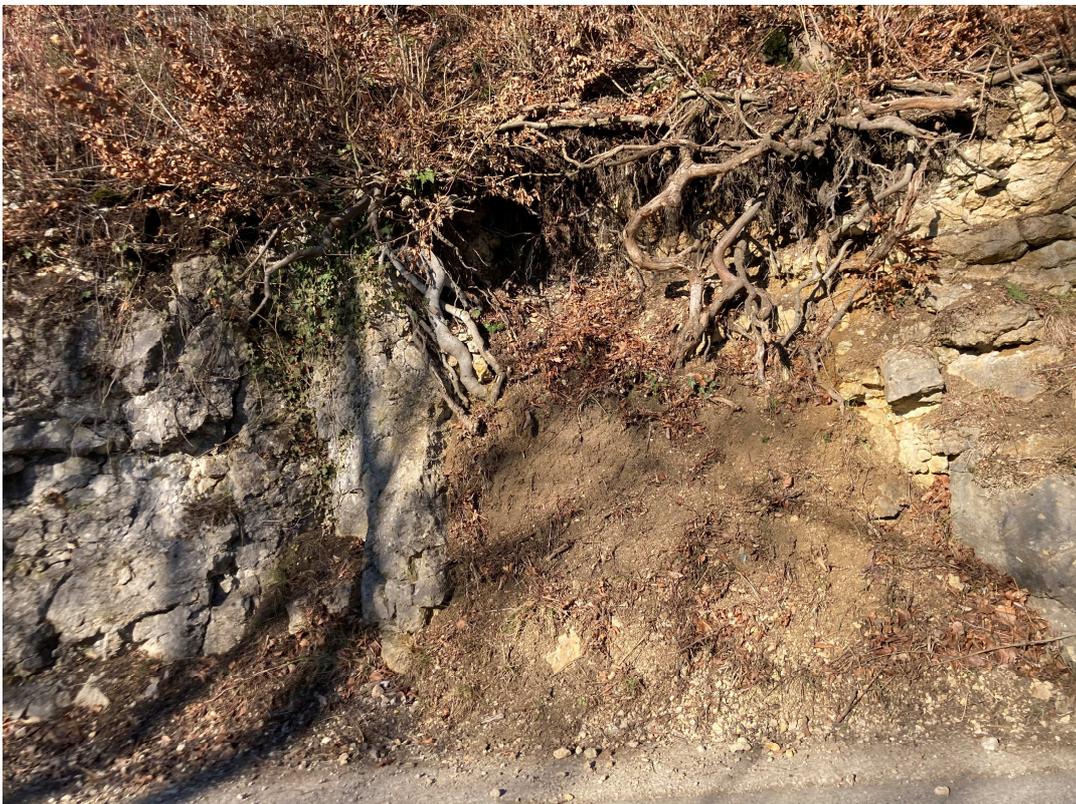
15.02.2023 – freiliegendes Wurzelwerk infolge Ausspülungen

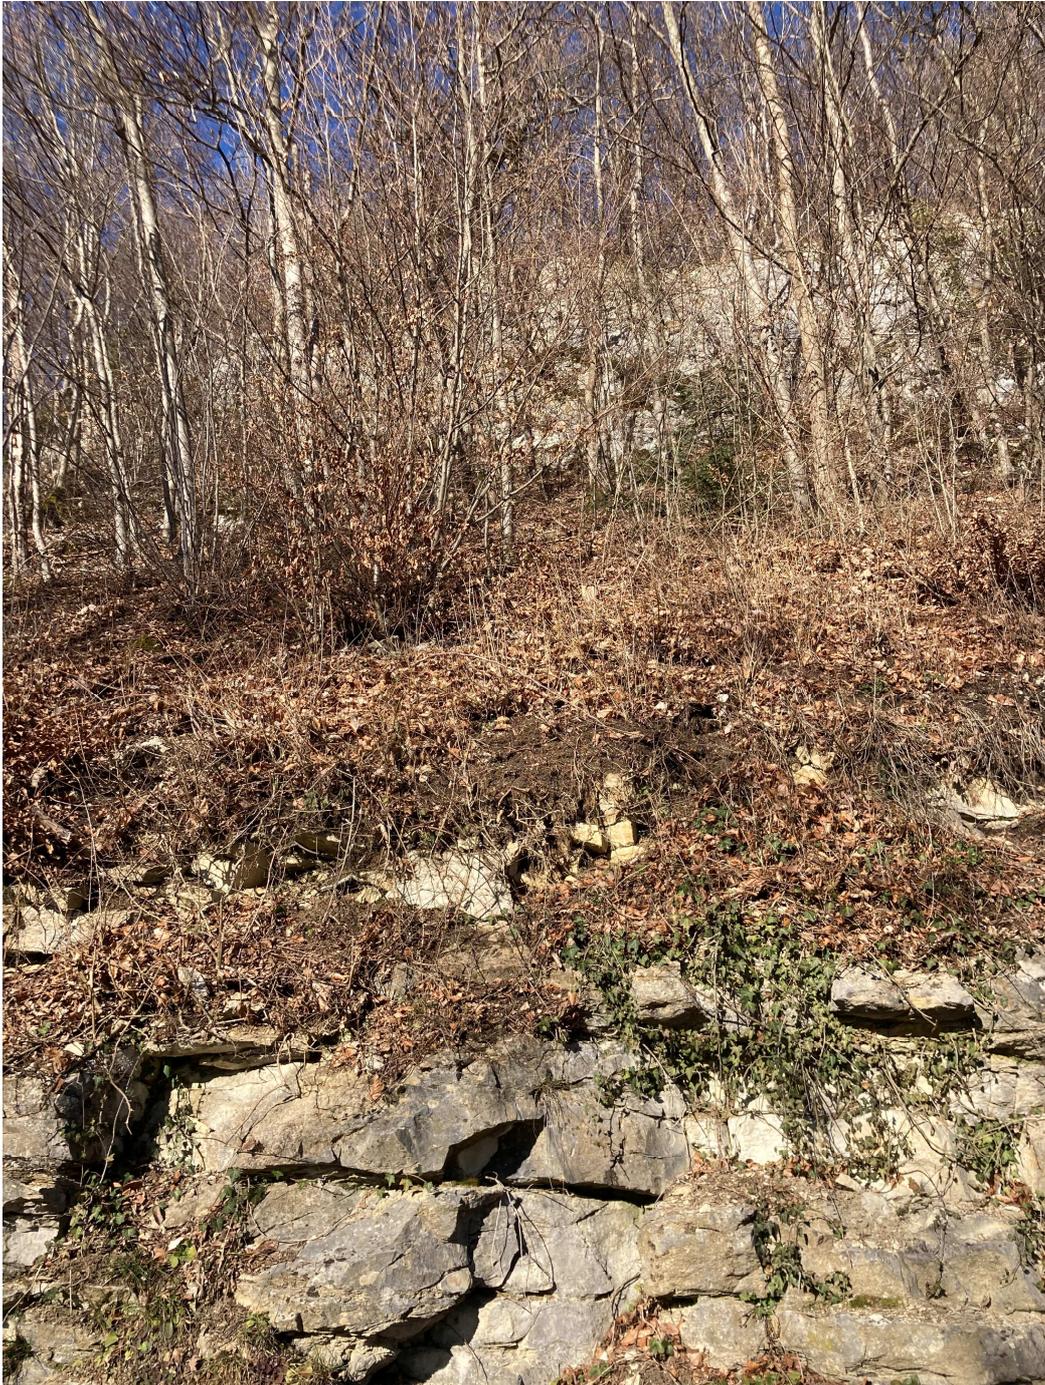
Weiterhin befinden sich oberhalb der Straße im Wald nachgelagerte Felsformationen, von denen sich durch Verwitterung auch teilweise große Steine lösen und mit enormer Geschwindigkeit den Hang heruntergleiten und auf die Straße aufschlagen. Auch diese absturzfährdete Felspartien stellen eine erhebliche Gefahr für die Verkehrsteilnehmer dar.

15.02.2023 – nachgelagerte Felsformationen oberhalb im Wald mit absturzgefährdeten Felspartien

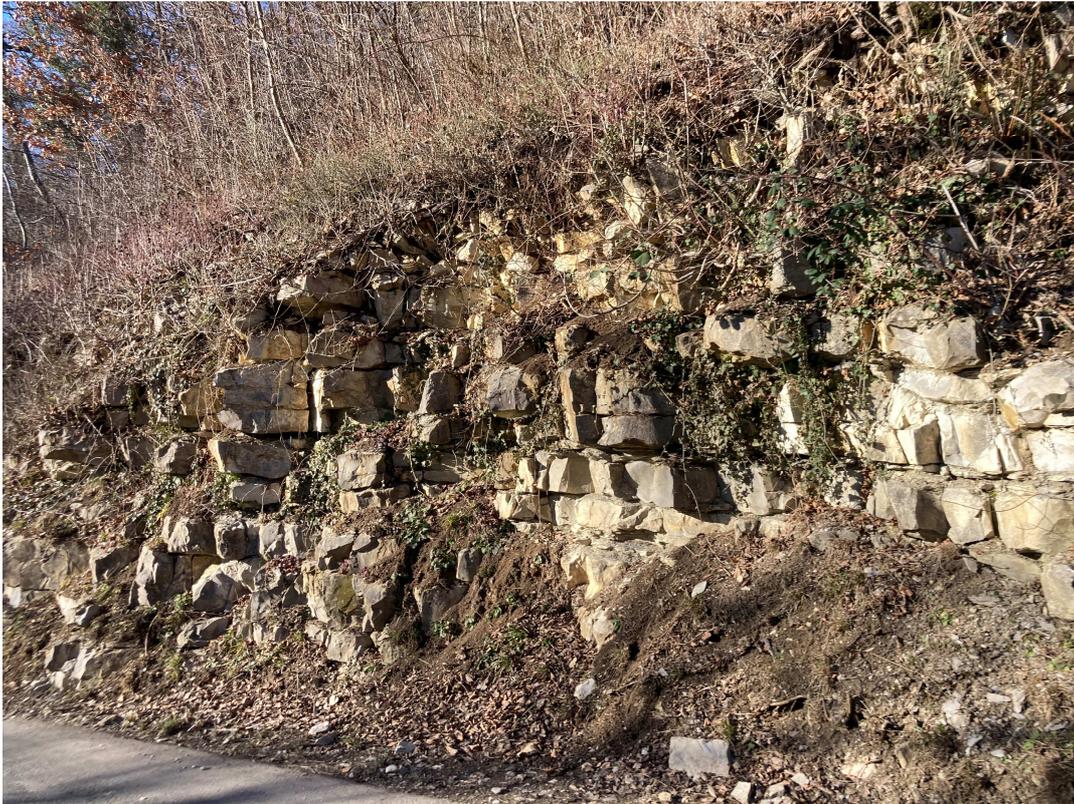
15.02.2023 – freiliegende, wohlgeschichtete Kalke mit dünnen Mergelsteinlagen

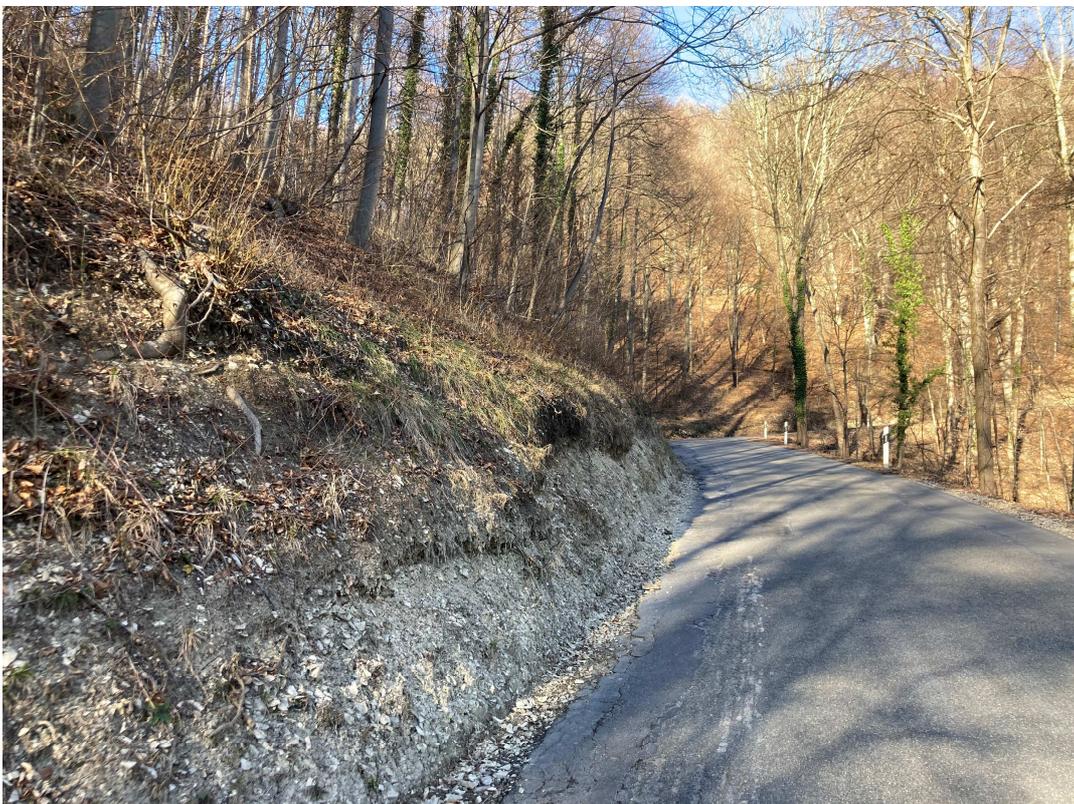
15.02.2023 – freiliegender, der Witterung ausgesetzter Fels - hier mit schwach ausgeprägter Auffangmulde am Böschungsfuß für loses Hangschuttmaterial
