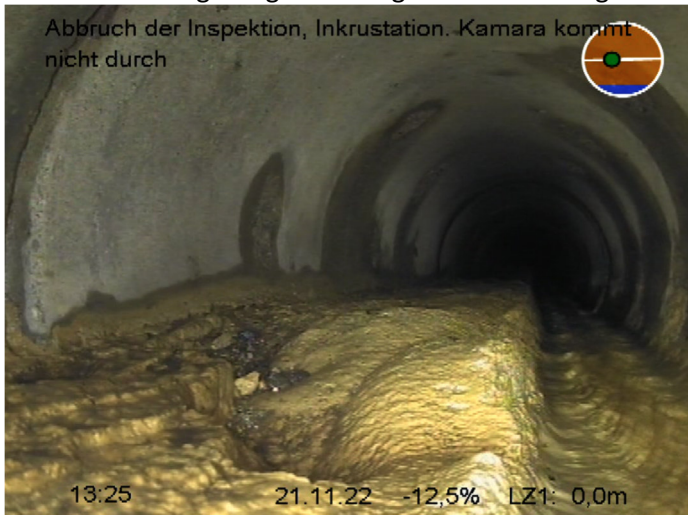
**Keckbronnenweg 1/090/008 – 1/080/010**

in 0,0m Kalkablagerungen 40%

Vermutlich Ablagerungen in der gesamten Haltung

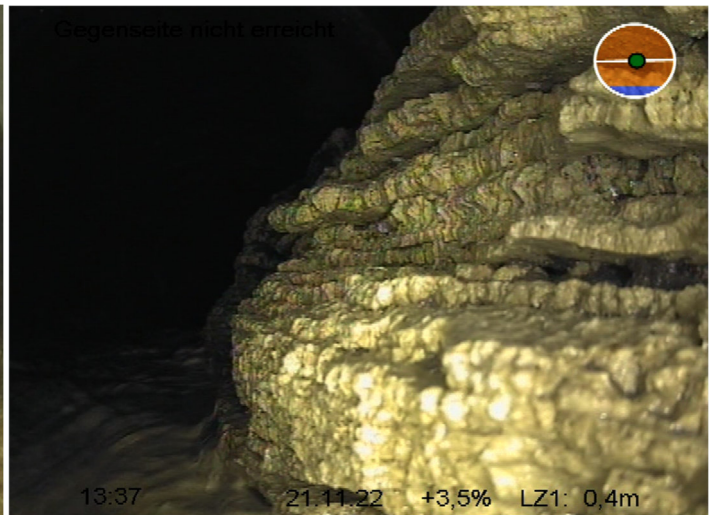
gg 0,3m Kalkablagerungen 40%

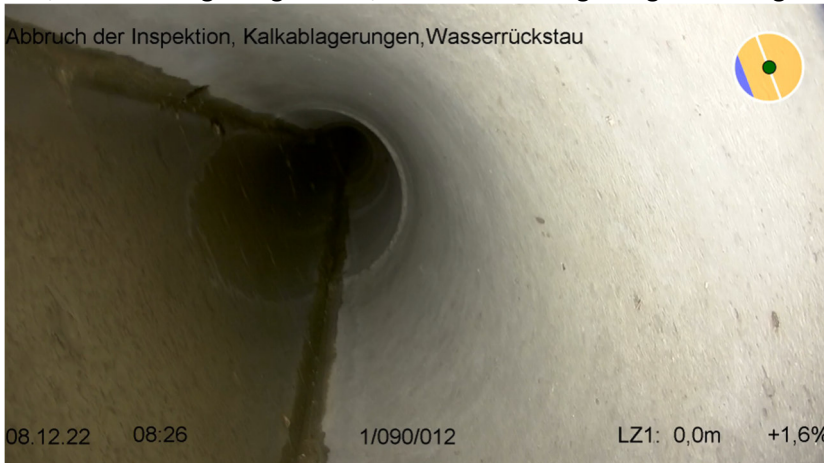
**Keckbronnenweg 1/090/012**

in 0,0m Kalkablagerungen 40%, Vermutlich Ablagerungen in der gesamten Haltung

Abbruch der Inspektion, Kalkablagerungen, Wasserrückstau

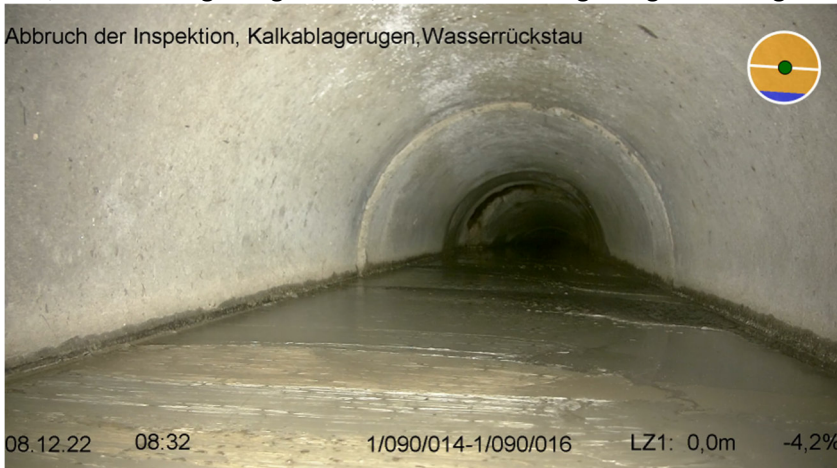
**Keckbronnenweg 1/090/014 – 1/090/016**

in 0,0m Kalkablagerungen 60%, Vermutlich Ablagerungen in der gesamten Haltung

Abbruch der Inspektion, Kalkablagerungen, Wasserrückstau

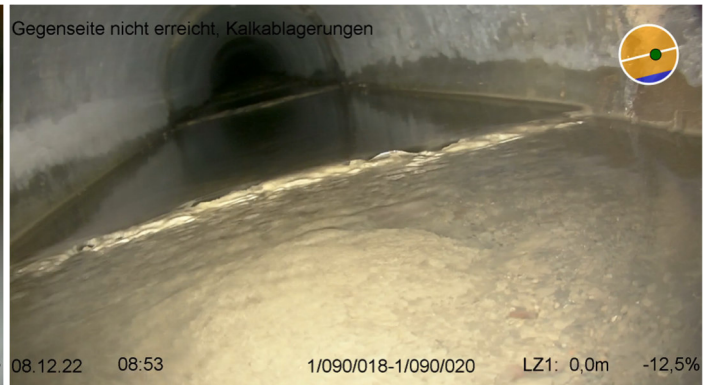
**Keckbronnenweg 1/090/018 – 1/090/020**

gg 0,0m Kalkablagerungen 40%

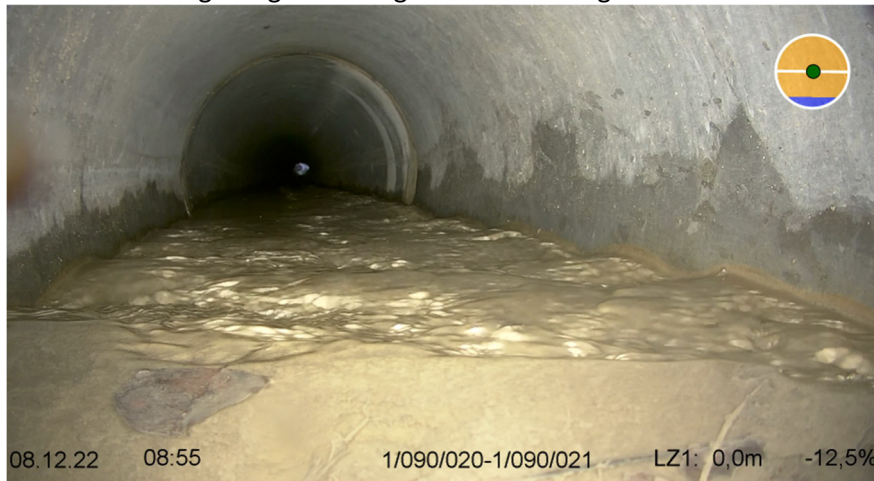
**Keckbronnenweg 1/090/020 – 1/090/021**

in 0,0m Kalkablagerungen 40%

Vermutlich Ablagerungen in der gesamten Haltung

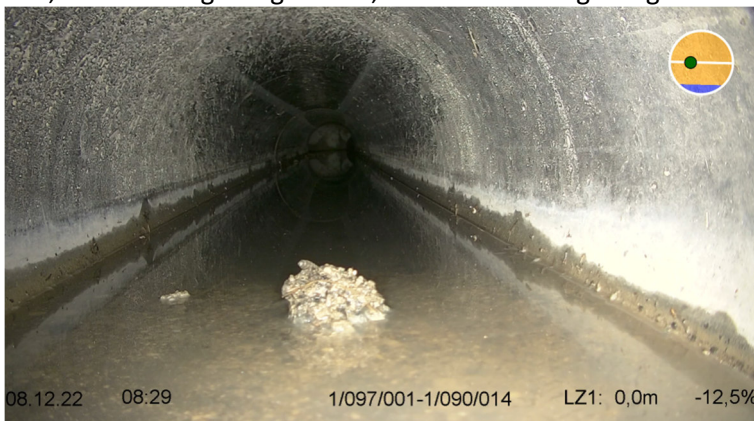
**Keckbronnenweg 1/097/001 – 1/090/014**

in 0,0m Kalkablagerungen 30%, Vermutlich Ablagerungen in der gesamten Haltung

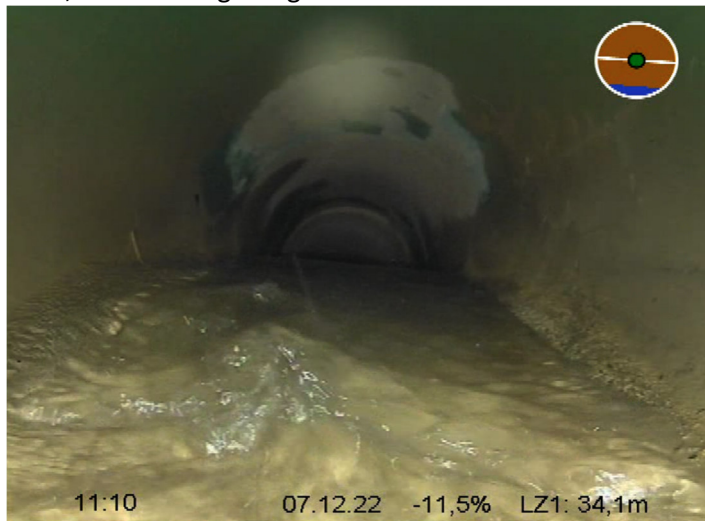
Roßtrieb 1/1050/002 – 1/1050/004

in 34,5m Kalkablagerungen ca. 50%

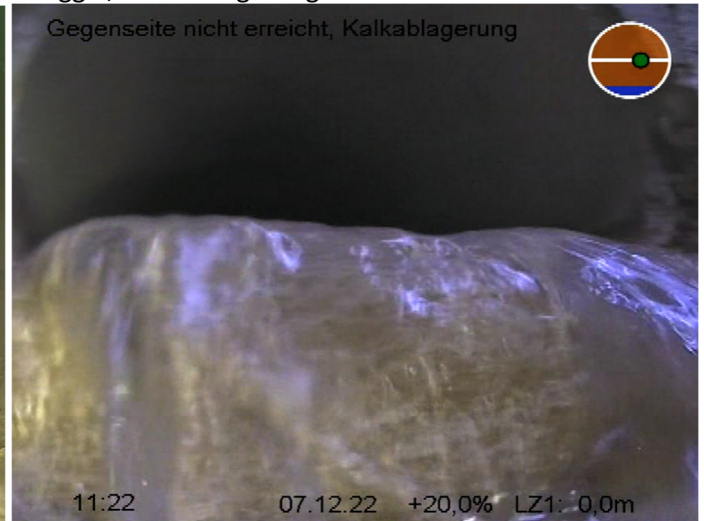
gg 0,0 Kalkablagerungen ca. 50%

Gegenseite nicht erreicht, Kalkablagerung

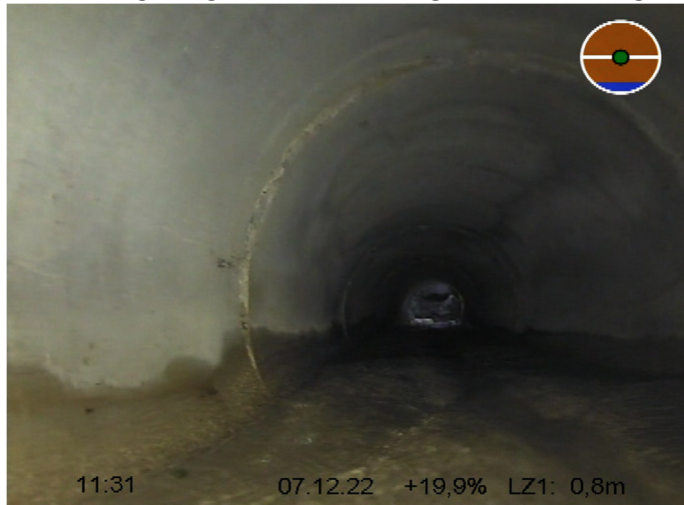
**Roßtrieb 1/1050/006 – 1/1050/008**

in Kalkablagerungen ca. 40% in der gesamten Haltung

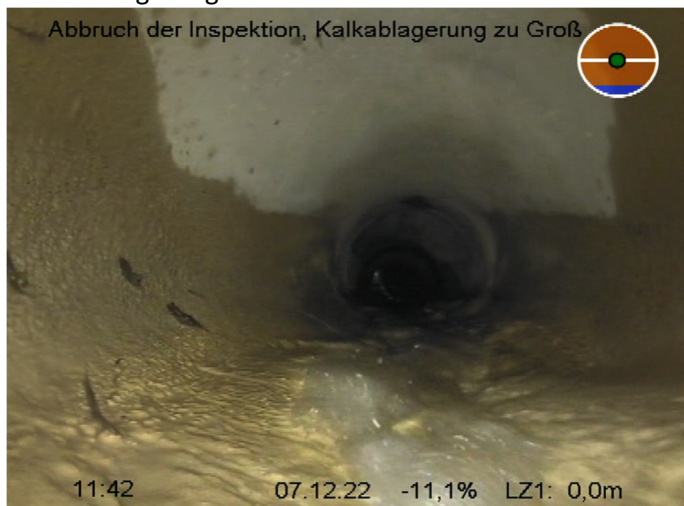
**Roßtrieb 1/1050/008 – 1/1050/010**

in Kalkablagerungen ca. 40%

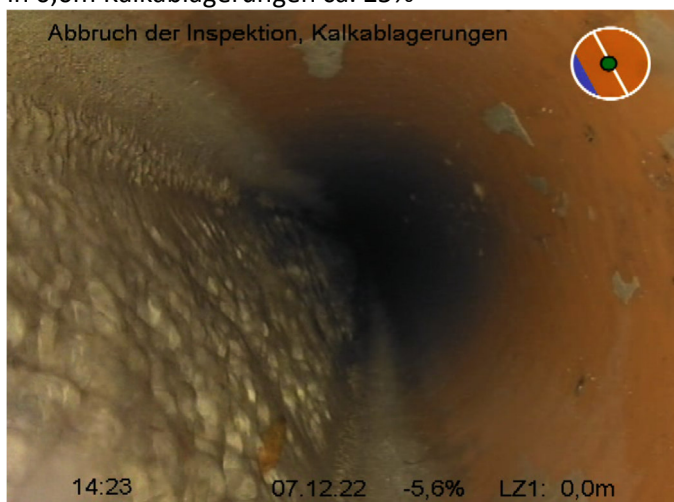
**Uracher Straße 1/096/009 – 1/096/009A**

in 0,0m Kalkablagerungen ca. 25%

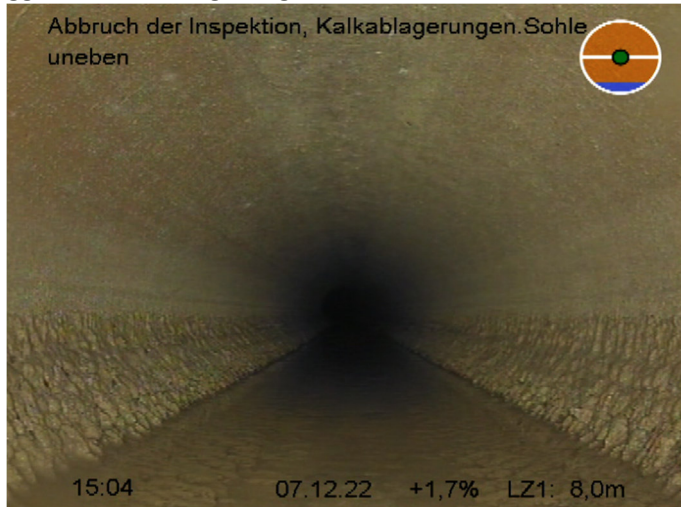
Uracher Straße 1/096/009A – 1/096/010

gg 8,0m Kalkablagerungen ca. 25%

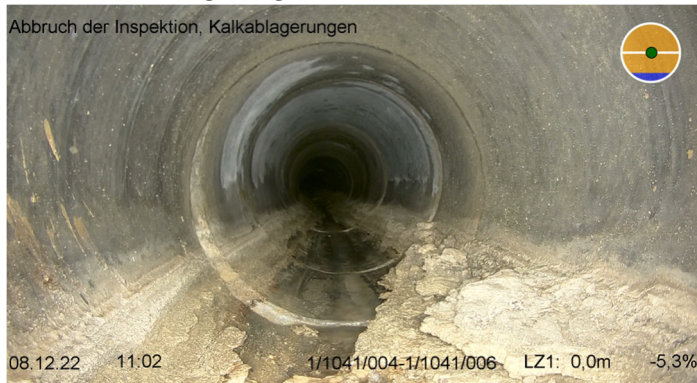
Uracher Straße 1/1041/004 – 1/1041/006

in 0,0m Kalkablagerungen

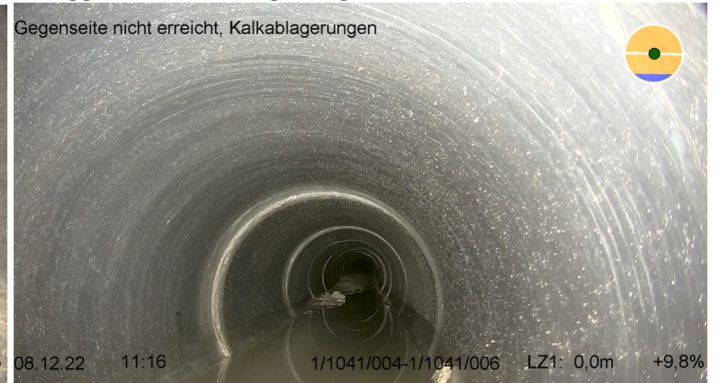
gg 0,0m Kalkablagerungen

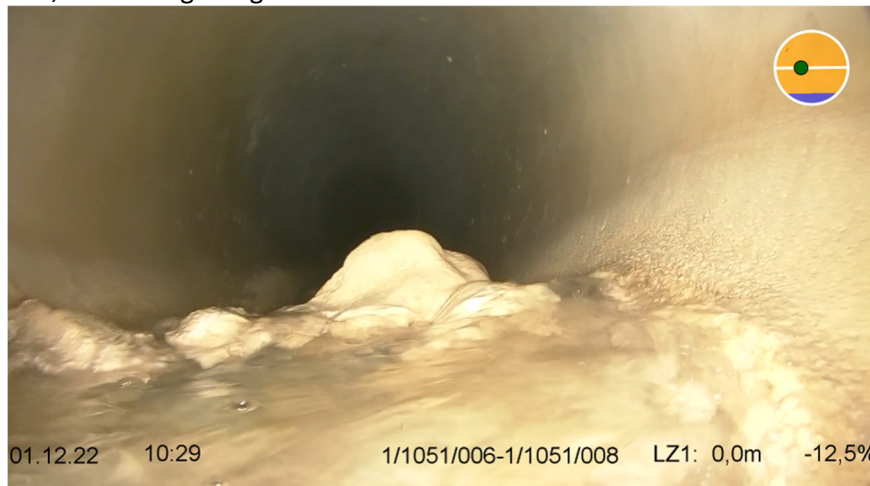
**Ziegelhütte 1/1051/006 – 1/1051/008**

in 0,5 Kalkablagerung ca. 25%
