**Kanalisation - Durchführung Eigenkontrollverordnung**  
**Hier: Vorstellung der Befahrungsergebnisse (2. Abschnitt)**

### **Eigenkontrollverordnung 2022 Teilgebiet 2**

Schadensbewertung,  
Sanierungskonzeption,  
Kostenschätzung

## Eigenkontrollverordnung 2022 Teilgebiet 2

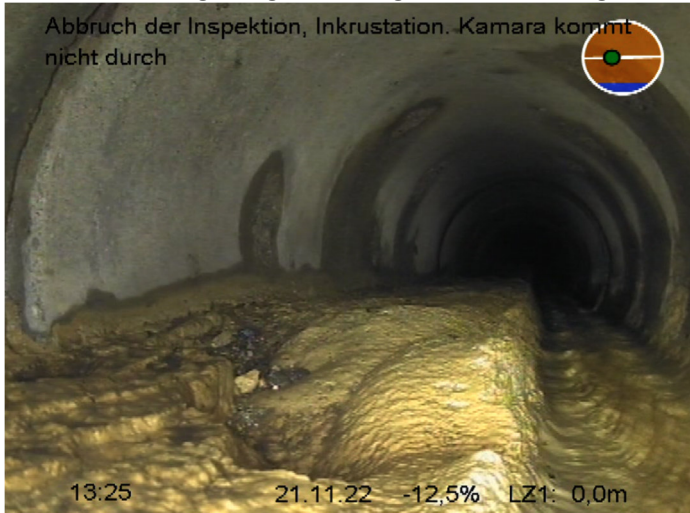
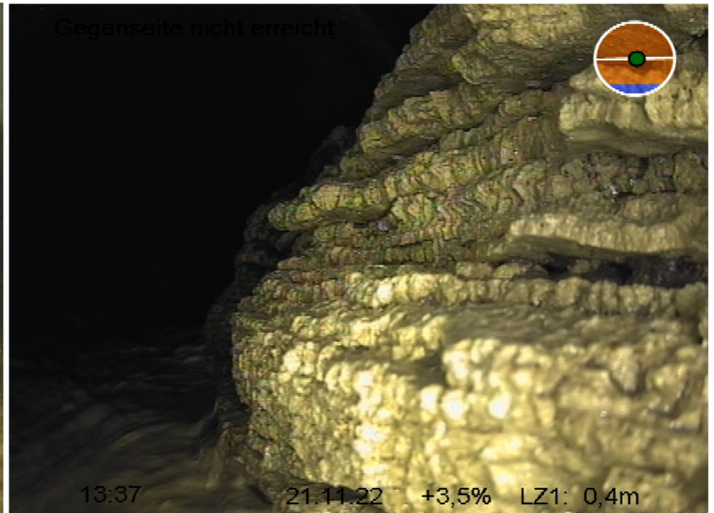
**Keckbronnenweg 1/090/008 – 1/080/010**

in 0,0m Kalkablagerungen 40%

Vermutlich Ablagerungen in der gesamten Haltung

gg 0,3m Kalkablagerungen 40%

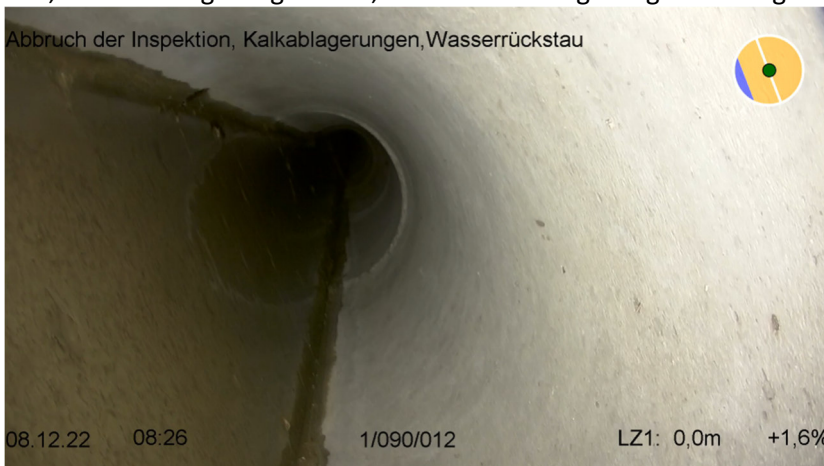
**Keckbronnenweg 1/090/012**

in 0,0m Kalkablagerungen 40%, Vermutlich Ablagerungen in der gesamten Haltung

Abbruch der Inspektion, Kalkablagerungen, Wasserrückstau

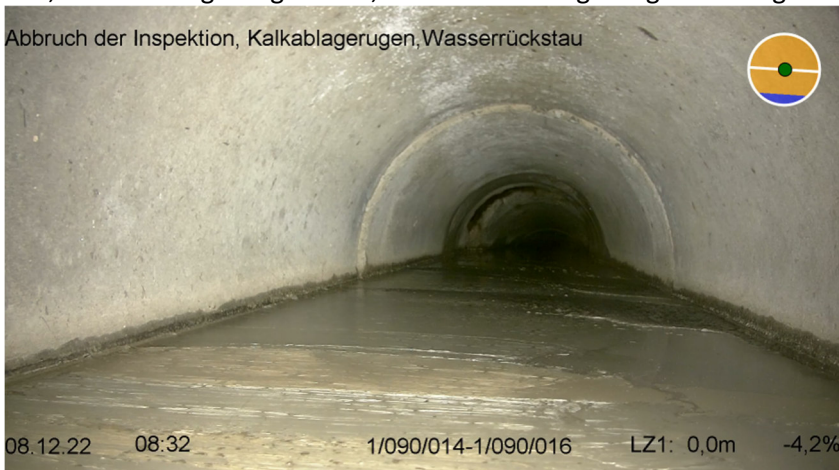
**Keckbronnenweg 1/090/014 – 1/090/016**

in 0,0m Kalkablagerungen 60%, Vermutlich Ablagerungen in der gesamten Haltung

Abbruch der Inspektion, Kalkablagerungen, Wasserrückstau

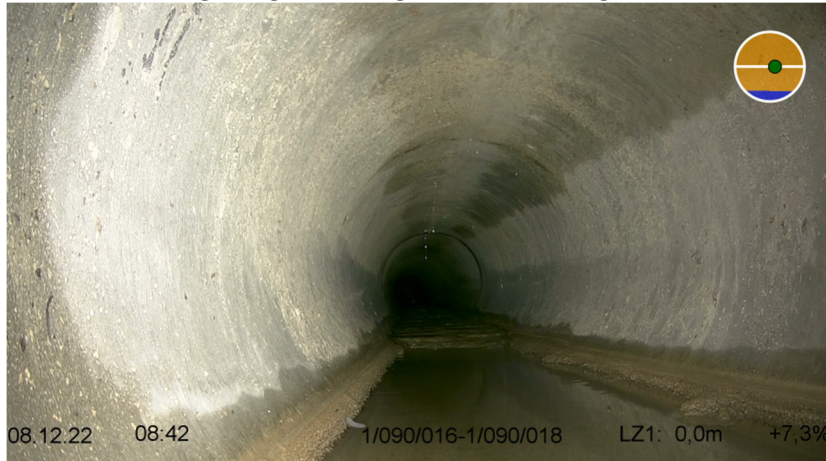
**Keckbronnenweg 1/090/016 – 1/090/018**

in 0,0m Kalkablagerungen 15%

Vermutlich Ablagerungen in der gesamten Haltung

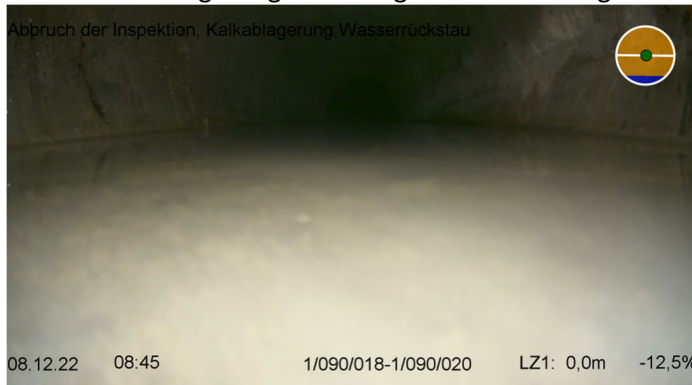
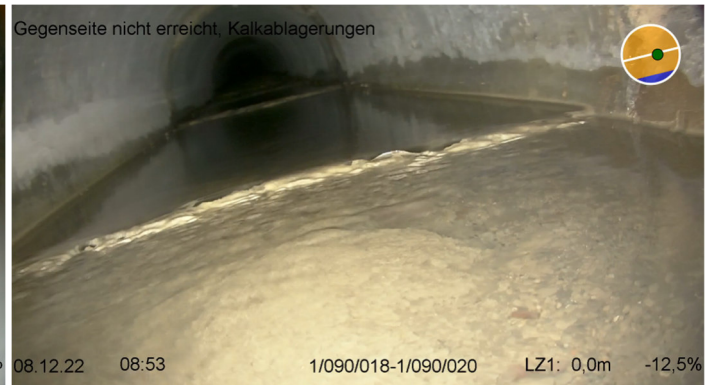
**Keckbronnenweg 1/090/018 – 1/090/020**

in 0,0m Kalkablagerungen 40%

Vermutlich Ablagerungen in der gesamten Haltung

gg 0,0m Kalkablagerungen 40%

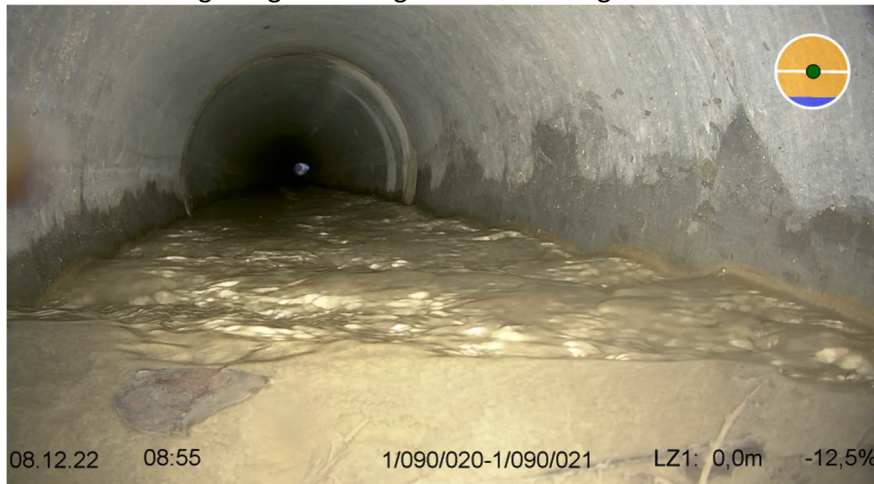
**Keckbronnenweg 1/090/020 – 1/090/021**

in 0,0m Kalkablagerungen 40%

Vermutlich Ablagerungen in der gesamten Haltung

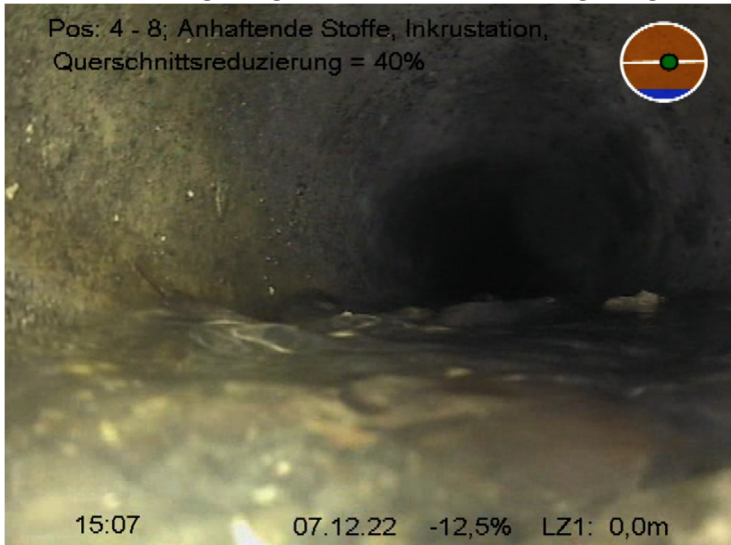
**Keckbronnenweg 1/096/010 – 1/090/016**

in 0,5m Kalkablagerungen 20%, Vermutlich Ablagerungen in der gesamten Haltung

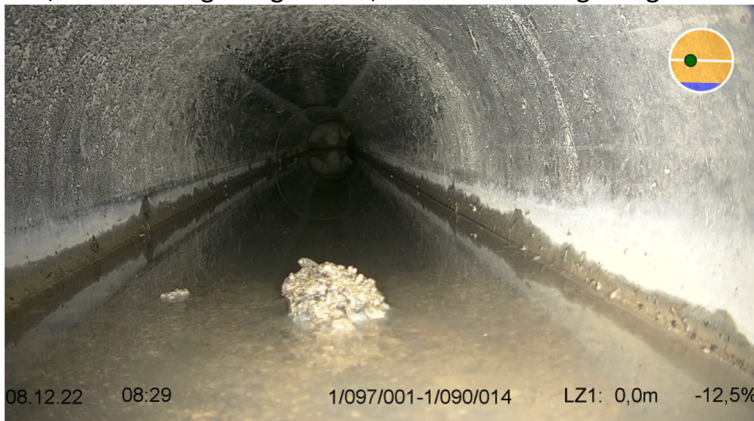
**Keckbronnenweg 1/097/001 – 1/090/014**

in 0,0m Kalkablagerungen 30%, Vermutlich Ablagerungen in der gesamten Haltung

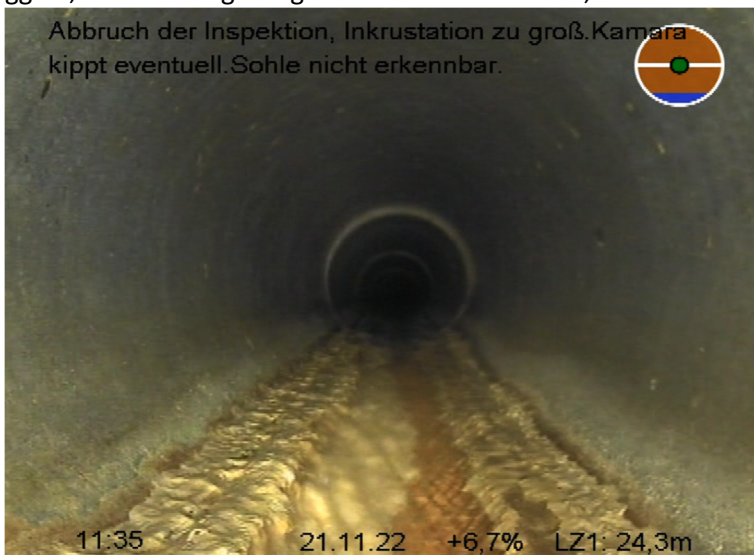
**Keckbronnenweg 3/070/006 – 3/070/008**

gg 24,3m Kalkablagerungen im Anschlussbereich, Vermutlich Ablagerungen in der gesamten Haltung

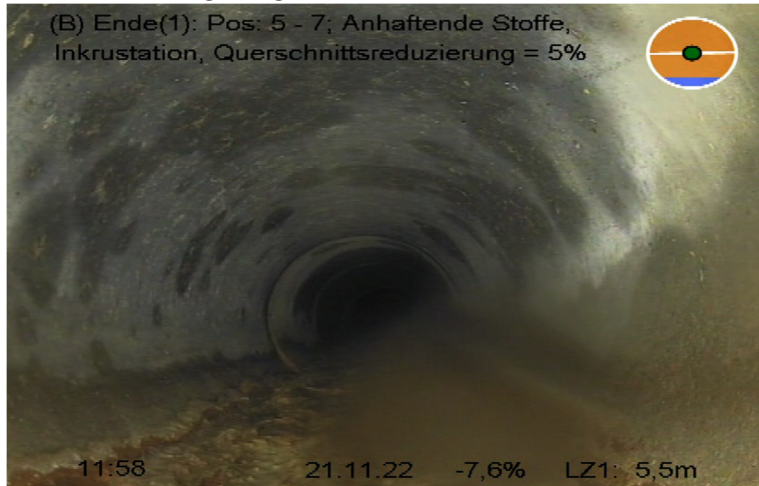
Keckbronnenweg 3/070/008 – 3/070/010

in 5,5m Kalkablagerungen im Anschlussbereich, Vermutlich Ablagerungen in der gesamten Haltung

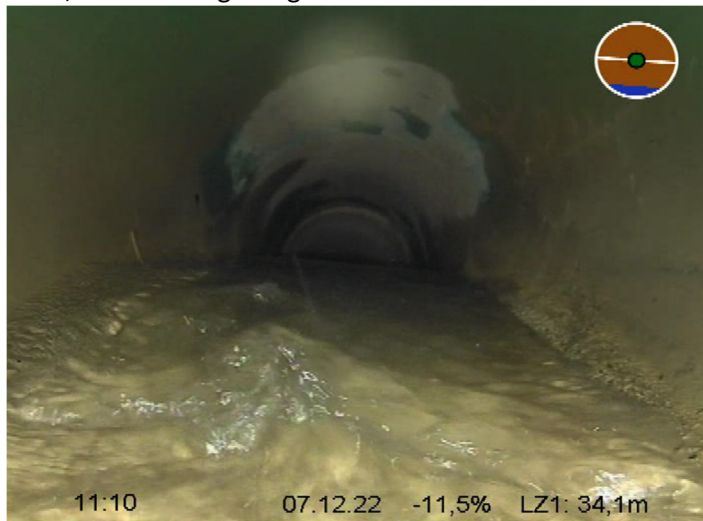
Roßtrieb 1/1050/002 – 1/1050/004

in 34,5m Kalkablagerungen ca. 50%

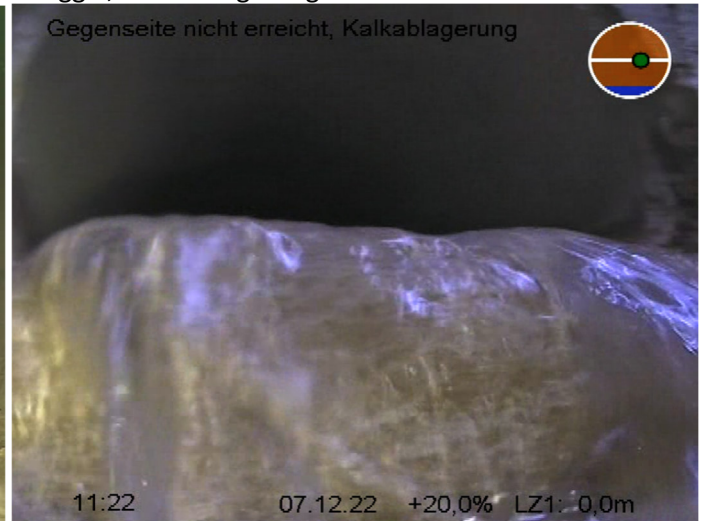
gg 0,0 Kalkablagerungen ca. 50%

Gegenseite nicht erreicht, Kalkablagerung

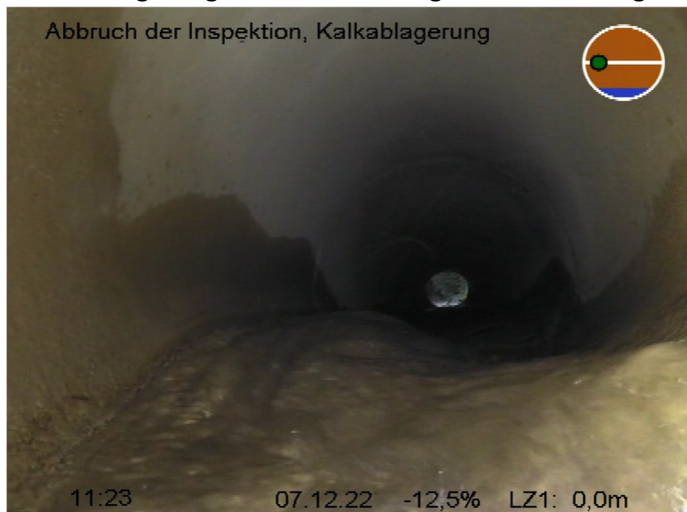
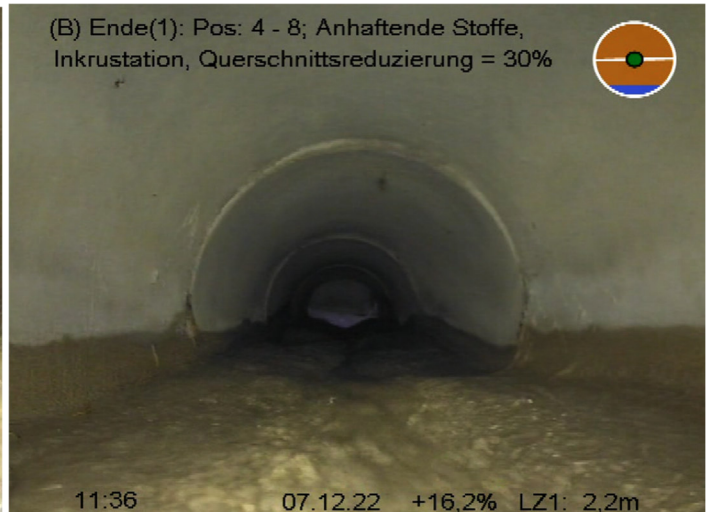
Roßtrieb 1/1050/004 – 1/1050/006

in Kalkablagerungen ca. 40% in der gesamten Haltung

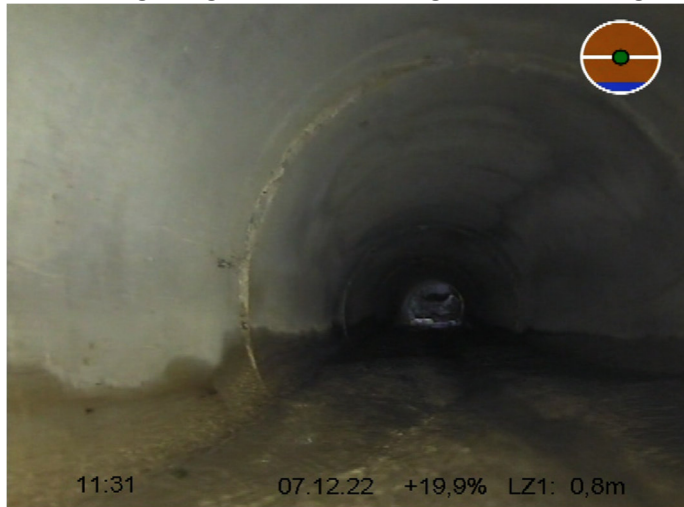
**Roßtrieb 1/1050/006 – 1/1050/008**

in Kalkablagerungen ca. 40% in der gesamten Haltung

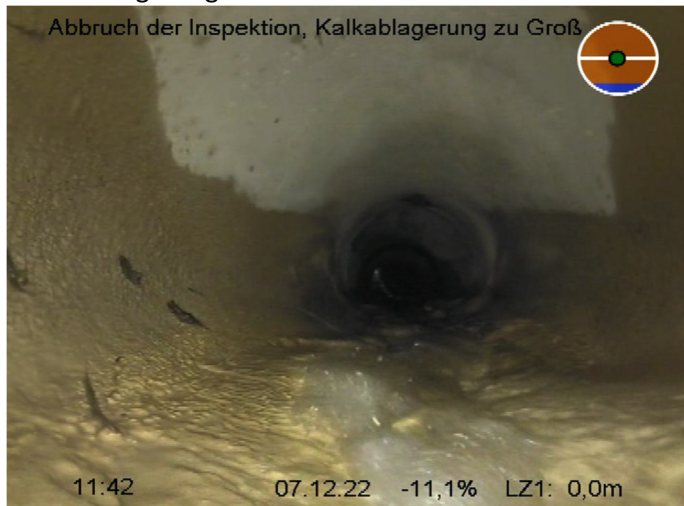
**Roßtrieb 1/1050/008 – 1/1050/010**

in Kalkablagerungen ca. 40%

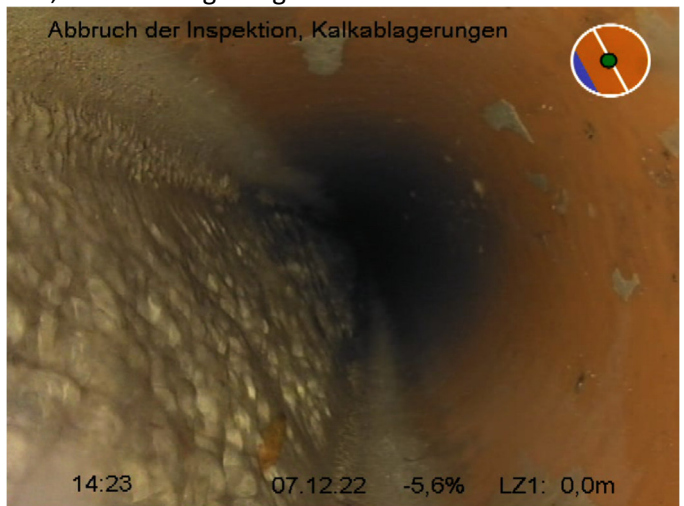
**Uracher Straße 1/096/009 – 1/096/009A**

in 0,0m Kalkablagerungen ca. 25%

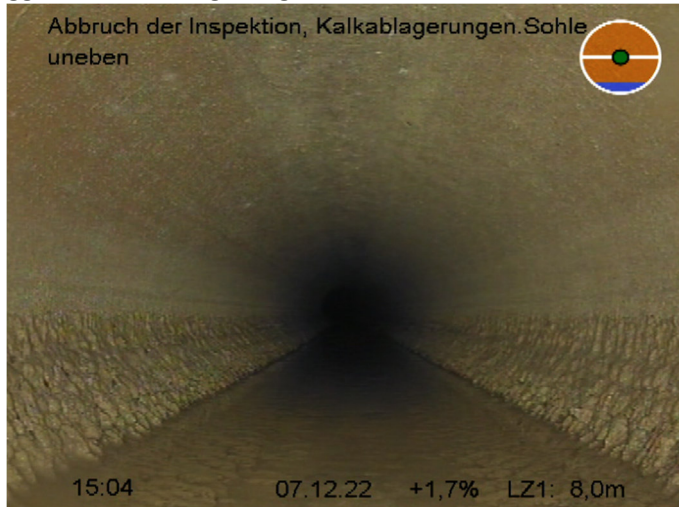
Uracher Straße 1/096/009A – 1/096/010

gg 8,0m Kalkablagerungen ca. 25%

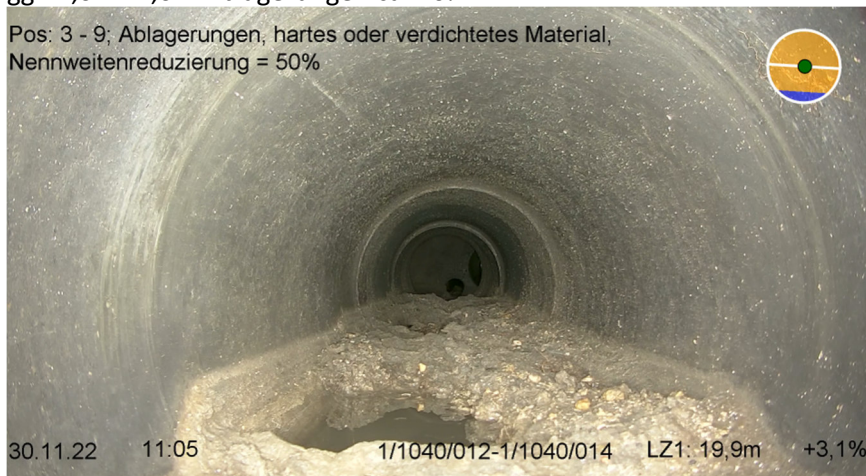
Uracher Straße 1/1040/012 – 1/1040/014

gg 17,0 – 22,0m Ablagerungen ca. 40%

Pos: 3 - 9; Ablagerungen, hartes oder verdichtetes Material, Nennweitenreduzierung = 50%

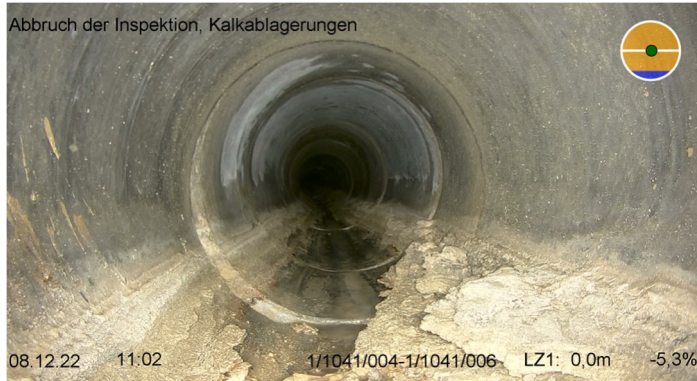
Uracher Straße 1/1041/004 – 1/1041/006

in 0,0m Kalkablagerungen

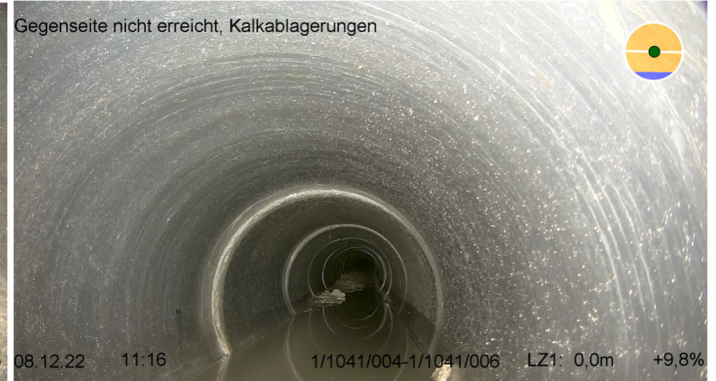
gg 0,0m Kalkablagerungen

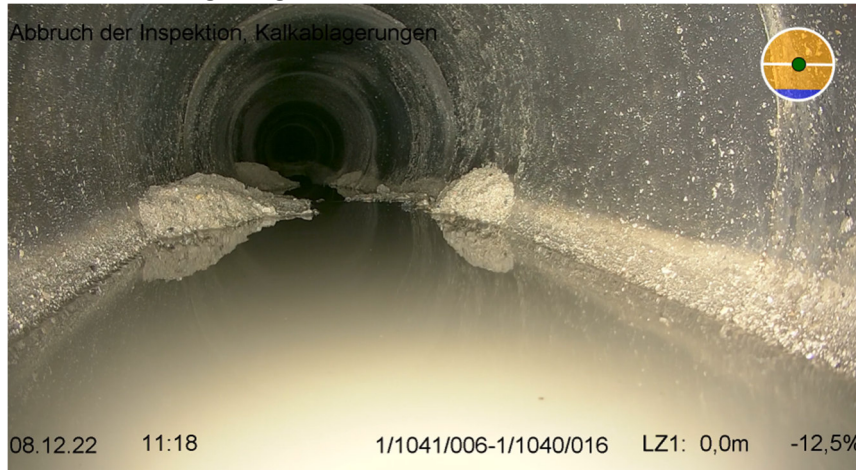
**Uracher Straße 1/1041/006 – 1/1040/016**

in 0,0m Kalkablagerungen 30%

Abbruch der Inspektion, Kalkablagerungen

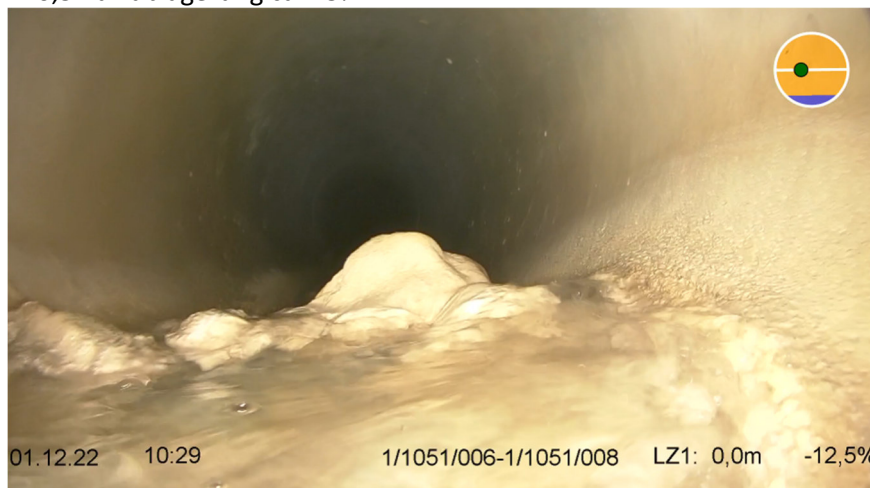
**Ziegelhütte 1/1051/006 – 1/1051/008**

in 0,5 Kalkablagerung ca. 25%
