Bestandsaufnahme Straße durch die Gemeinde Dettingen an der Erms (Hr. Kniele)
(Aufnahme mit GPS, daher Höhen nicht zuverlässig)
Plan 2: Stationierung 0+ 775 bis 1+ 275
Gemarkung Dettingen an der Erms

GEMEINDE
DETTINGEN AN DER ERMS

"Gemeindeverbindungsstraße Dettingen - Hülben"		Anlage-Nr.:	X.X
Machbarkeitsstudie Sanierung		Maßstab:	1 : 500
Lageplan 2 von 6		Plan-Größe:	132,0 cm x 59,4 cm
bearbeitet	18.04.2023	Datum	Name
gezeichnet	18.04.2023	Ko/Schn	
geprüft	18.04.2023	Bessel	
Anerkamt: Dettingen an der Erms,		Planänderung	Datum
a			
b			
c			
d

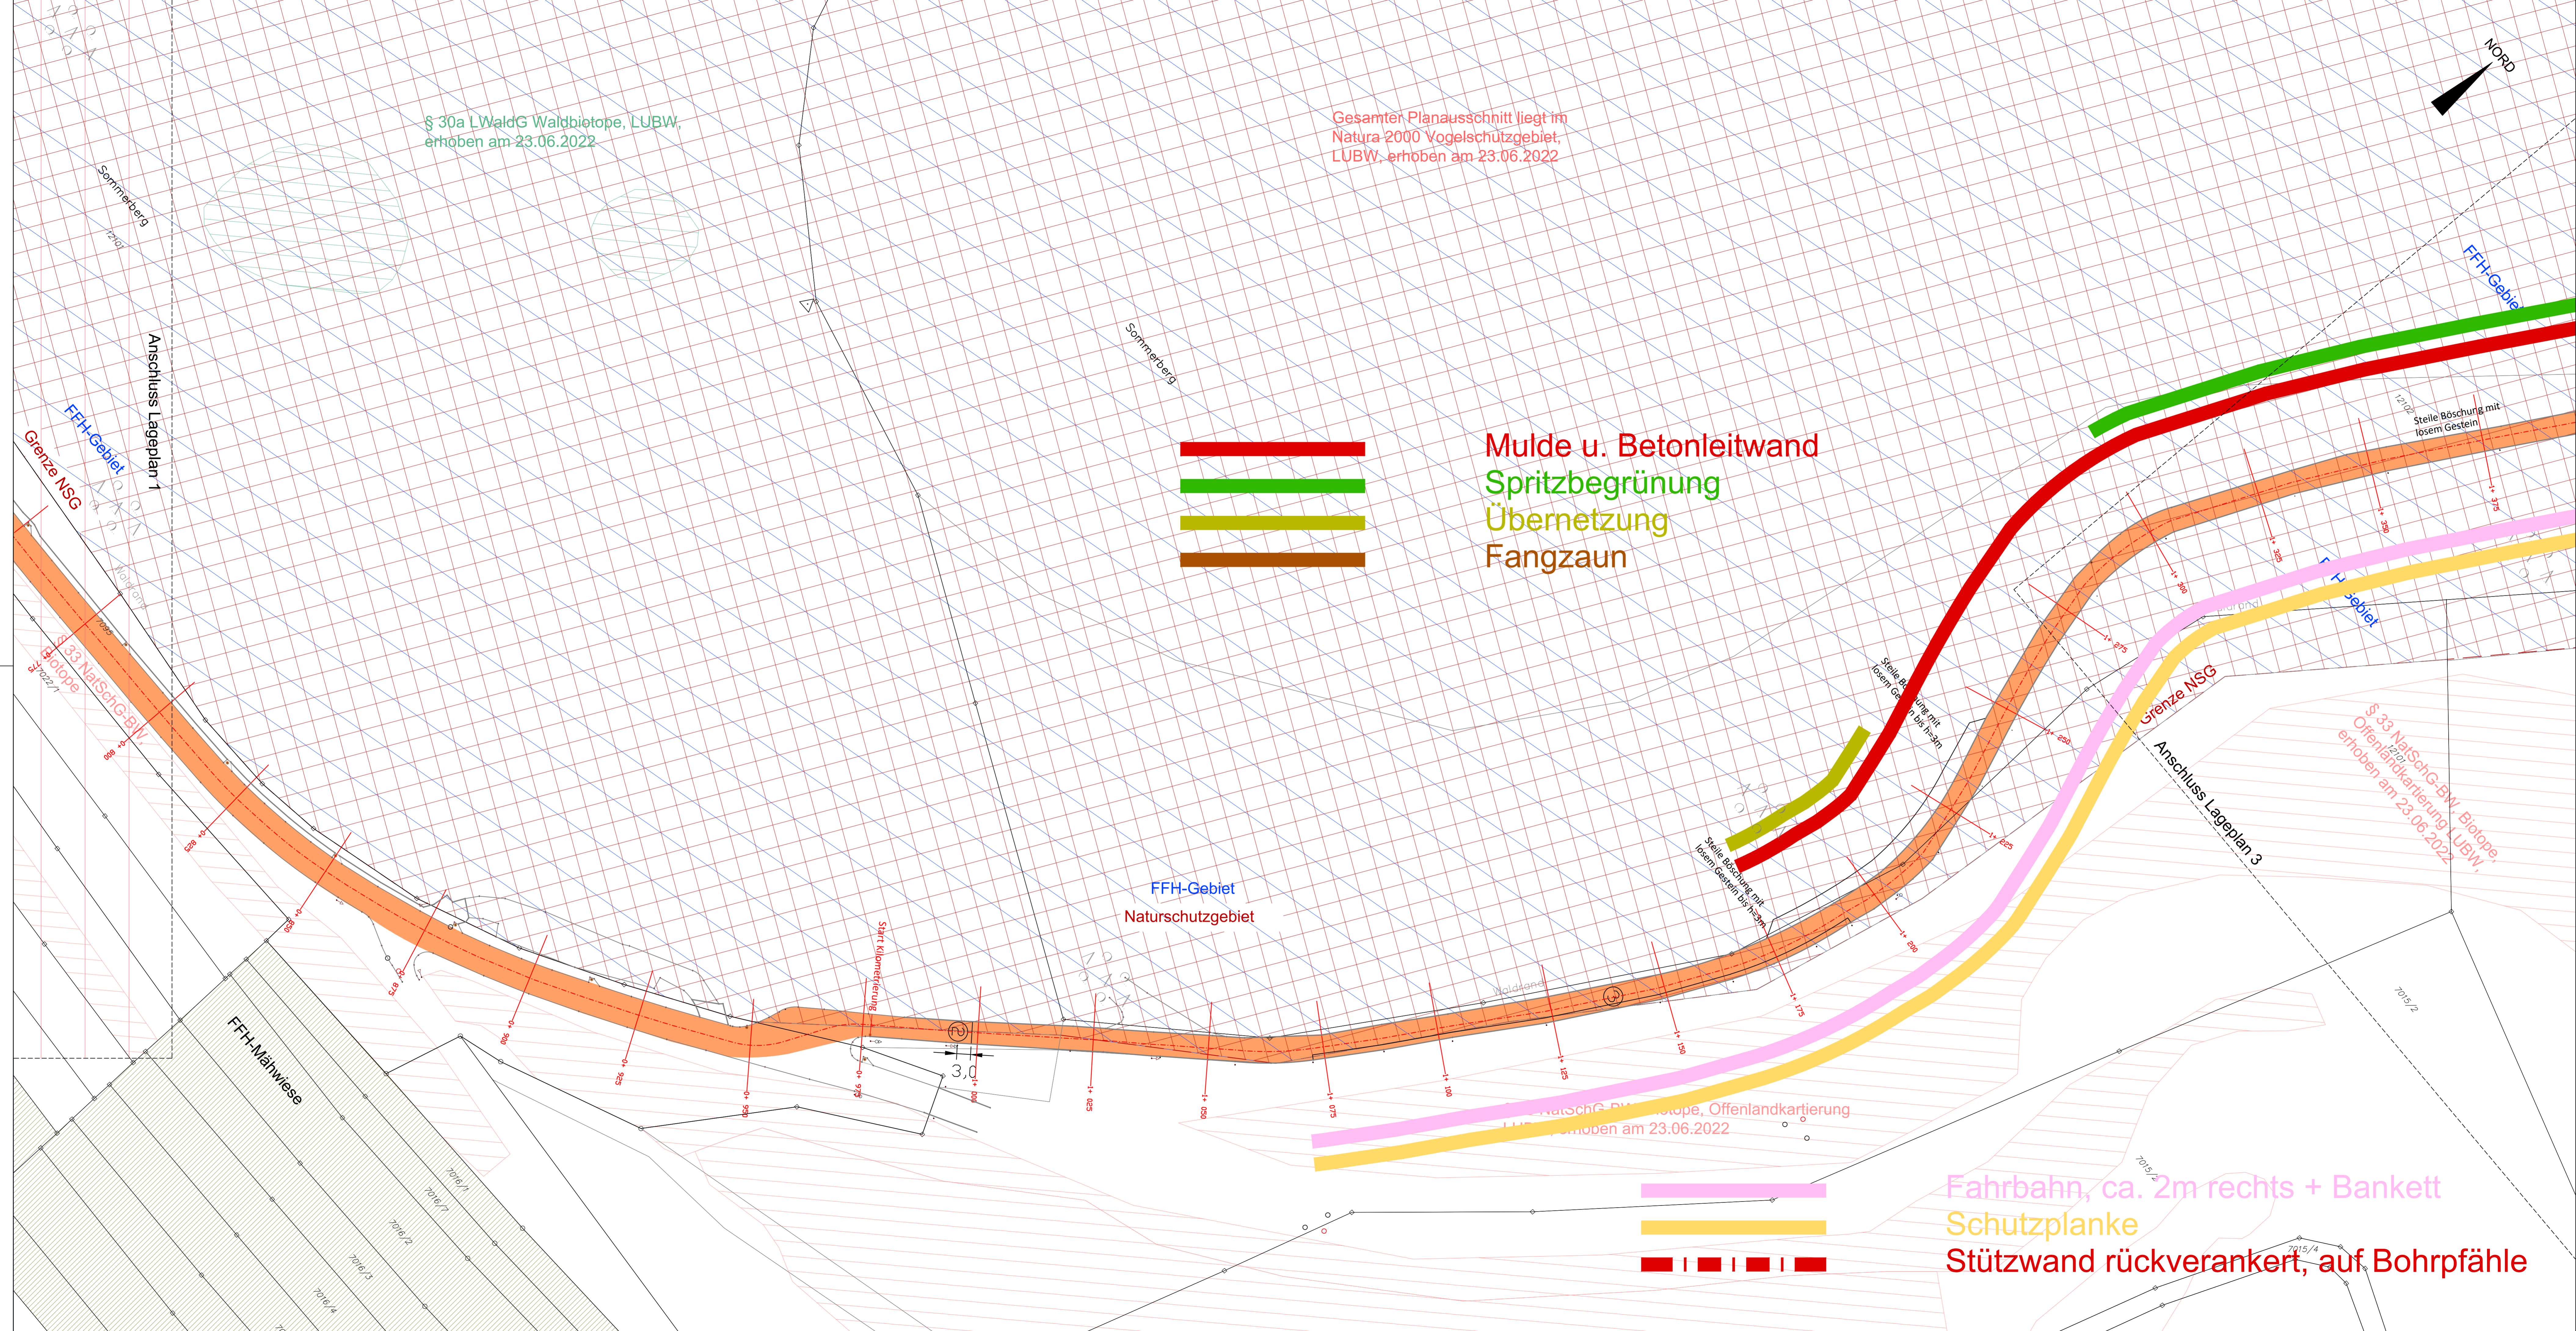
- Plan 2: Leitplanken enthalten:
nein
- bestehende Straße
- Zustandsbericht, 2 ab 0+ 996 bis 0+ 999, 3 ab 1+ 073 bis 1+ 190
- Felsinform: steile Böschung H=3m, loses Gestein 1+ 173 bis 1+ 240
Felsinformation steile Böschung, loses Gestein 1+ 240 bis 1+ 275
- Natura 2000, Vogelschutzgebiet
gesamter Abschnitt Plan 2
- Natura 2000, FFH-Gebiet (Fauna-Flora-Habitat)
(ab Station 0+ 950,0 bis 4+ 048 Hülben)
- Naturschutzgebiet
(ab Station 0+ 950,0 bis 1+ 508,0)
- Waldbiotop §30a LWaldG
- Biotop Offenlandkartierung §33 NatSchG BW
- FFH-Mähwiese (Natura 2000, § 33 NatSchG BW)

Mulde u. Betonleitwand
Spritzbegrünung
Übernetzung
Fangzaun

Fahrbahn, ca. 2m rechts + Bankett
Schutzplanke
Stützwand rückverankert, auf Bohrpfähle
