Gemeinde Dettingen a. d. Erms
Marktplatz 1
72581 Dettingen an der Erms

Gemeindeverbindungsstraße Dettingen a. d. Erms - Hülben

Machbarkeitsstudie

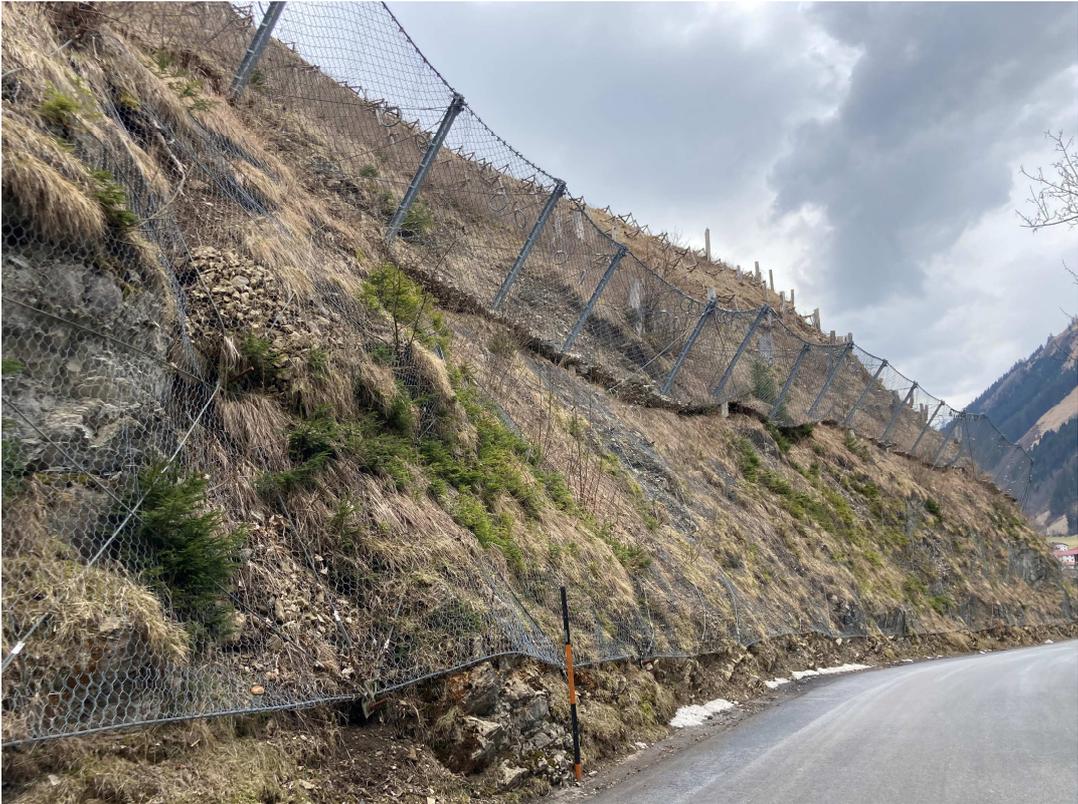
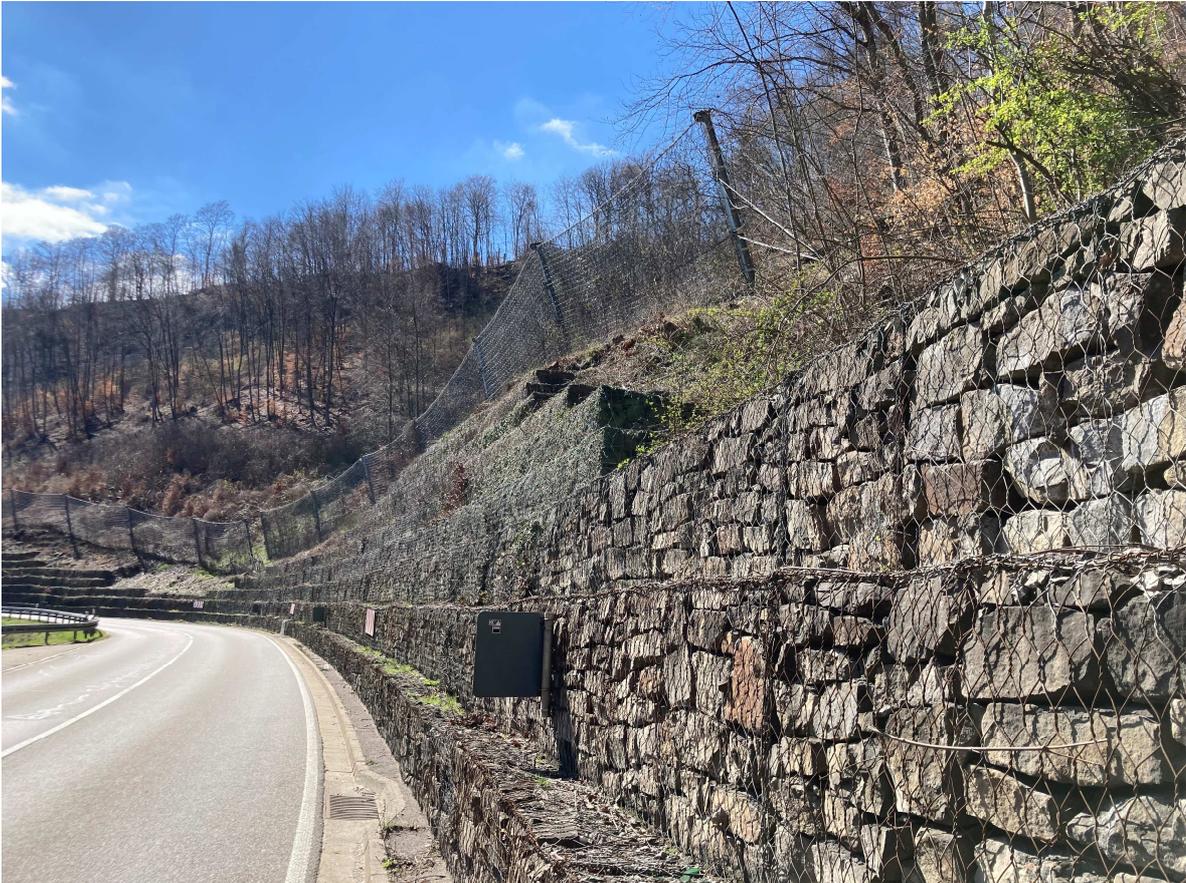
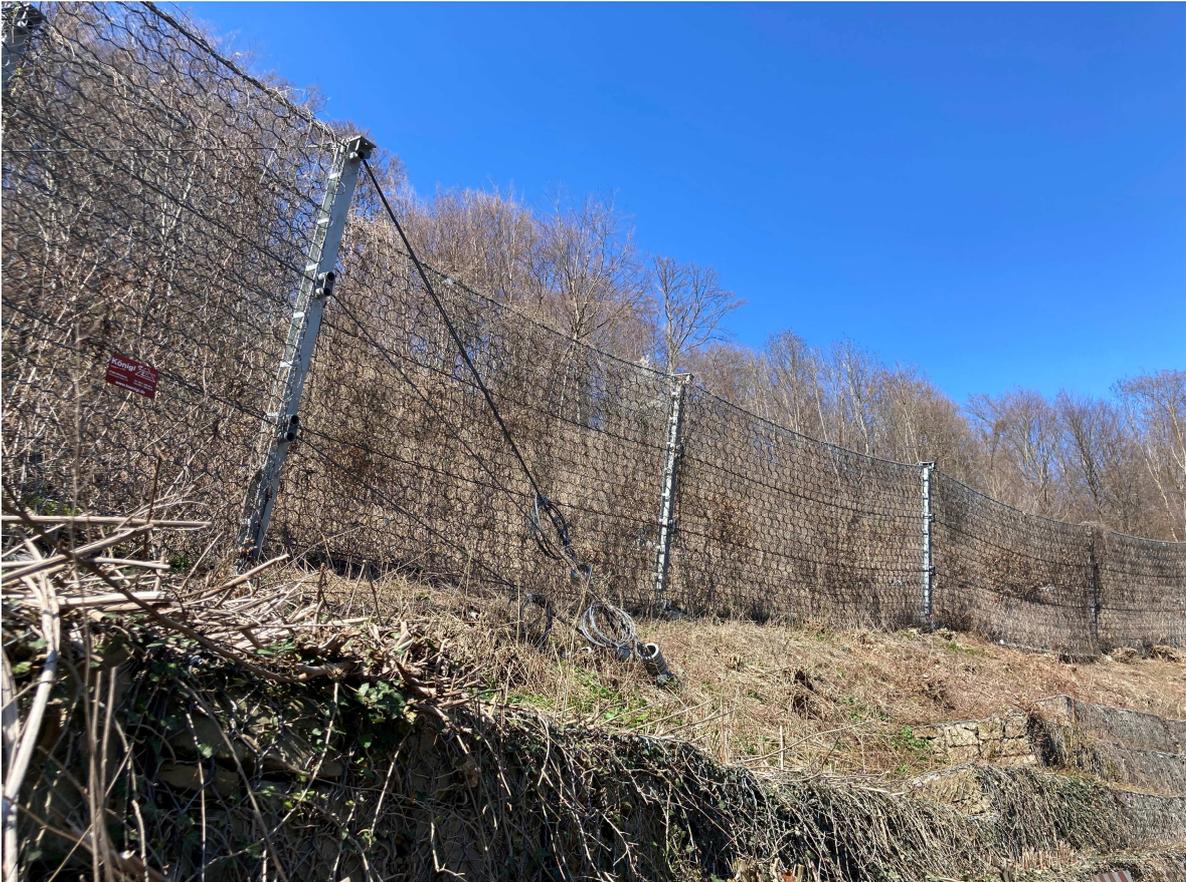
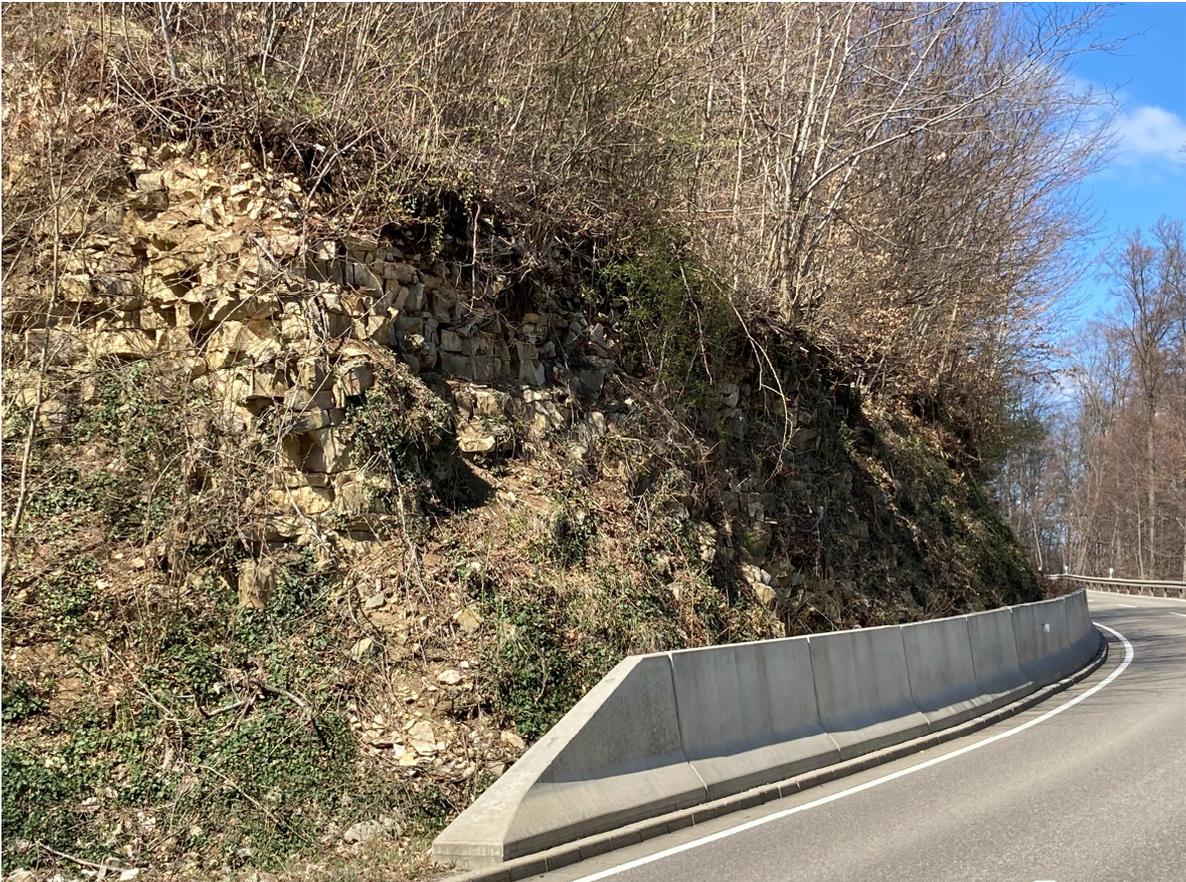
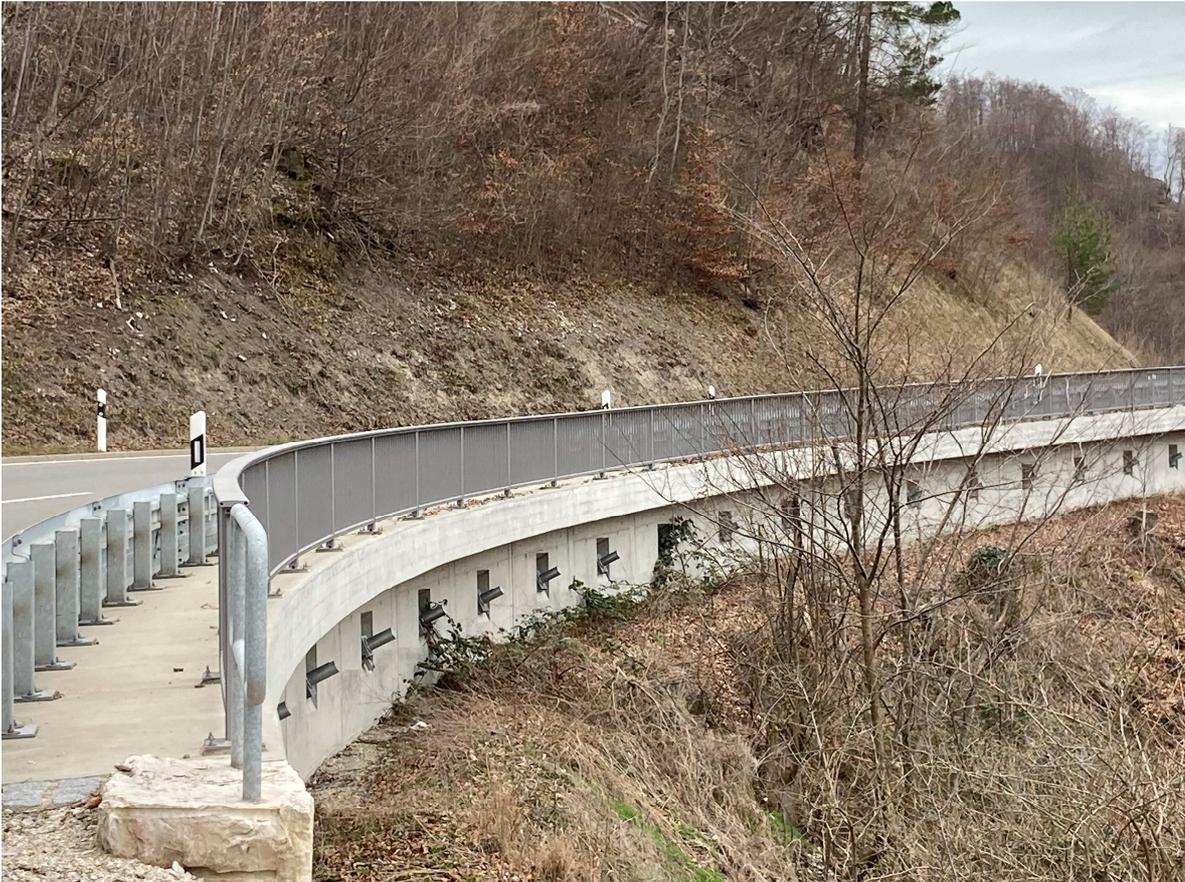
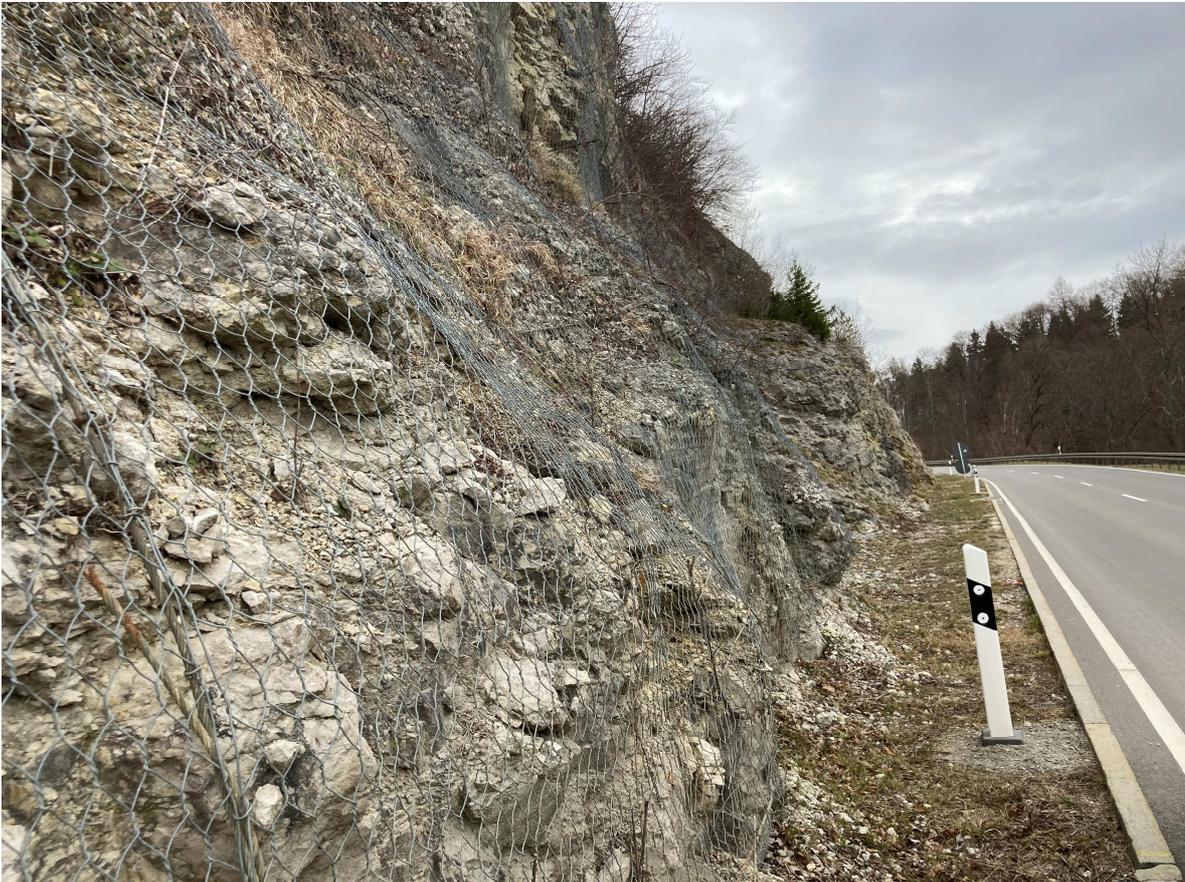
Fast alle Sicherungsmaßnahmen bieten keinen absoluten Schutz gegen spätere Felsbewegungen. Steinschläge und Felsstürze sind ebenso wie Rutschungen, natürliche Erosionsvorgänge. Die Auswirkungen können durch Sicherungsmaßnahmen lediglich minimiert werden. Eine Beräumung von Hand in regelmäßigen Abständen bleibt vermutlich nicht aus.

- Spritzbeton oder Felsnägel, Stahlgurte, Stahlbetonkorsette zur Vermeidung von Bewegungen in Felsen und zur Sicherung instabiler Felspartien
- Spalten und Klüfte in oberflächennahen Bereichen durch Verplombung schließen um Kluffwasserbildung damit verbundenen Frostsprengungen zu vermeiden.
- Fangschutz-Maßnahmen (Steinschlag-Schutzzäune und Schutznetze) in steilen Hängen und Böschungen
- Fangmauern mit Auffangmulden am Böschungsfuß mit Betonleitelemente oder Doppel-T-Träger ähnlich einem Berliner Verbau zum Rückhalt von herunterfallenden Steinen und Schutt, zwischen Hang und Bankett. Oftmals ist jedoch der Platz hierfür nicht vorhanden.
- Steingabionen (Drahtschotterkörbe) oder Blockschichtungen
- Begrünungen, Nassansaat mit Kokosmatten mit dem Ziel die gestörte Grasnarbe bzw. abgespülte Böschung wieder aufzubauen
